Université Mohamed Khider de Biskra
Faculté des Sciences et de la Technologie
Département de Génie Civil et d'Hydraulique

MÉMOIRE DE MASTER

Diagnostic des dégradations et dispositifs de sécurité associés aux travaux routiers d'entretien sur le tronçon de la RN 31 (Arris – Biskra)

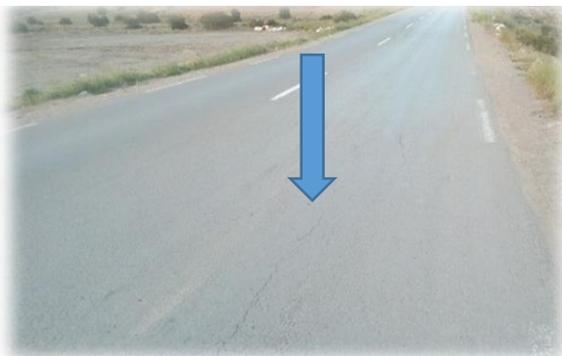
Figure 3.1 : Fissure longitudinale hors-piste de roue **Figure 3.2 :** Fossé et accotement

Le début de notre diagnostic est le pk 58 (ville d'Arris). L'état de la route est moyen. Il existe un fossé. La route contient un accotement de moyenne largeur. Même état pour le pk 59 avec existence de faible fissure longitudinale hors-piste de roue. Même état pour le pk 60 avec existence de fissure moyenne de type carrelage.

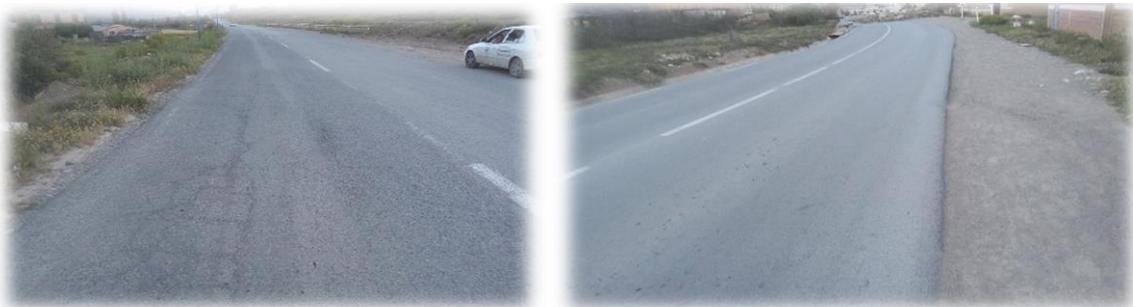
Figure 3.4 : Désonrobage et arrachement **Figure 3.5 :** Etat moyen de la route

Pour les PK 61 -62 -63 -64 l'état de la route est toujours moyen avec existence de fissures moyennes de type carrelage. On observe un désonrobage et un arrachement moyen.

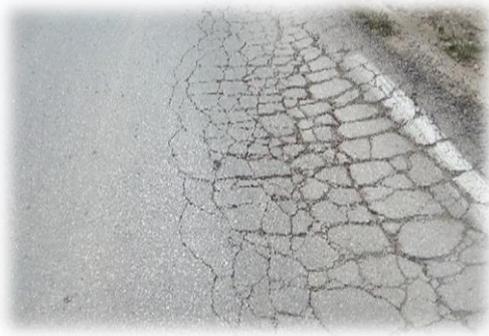
Figure 3.6 : Fissure majeure de carrelage

fissures de carrelage en rive. Il existe également un désonroubage et un arrachement faible de la route et 2 buses hydrauliques pour mettre fin à la présence des eaux (ci-joint une photo).

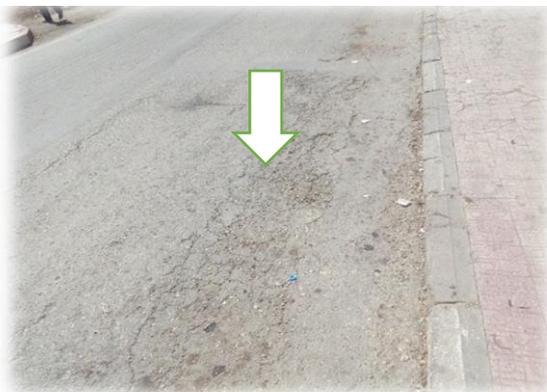
Figure 3.10 : Affaissement moyen

A partir du pk 68 on trouve la commune de Tighanimine qui débute par des virages très accentués. L'état de la route est mauvais présentant des fissures à ses bordures ; certaines fissures apparaissent sous forme de carrelage (fissuration de carrelage) et aussi la déformation de section de type (AFFAISSEMENT).

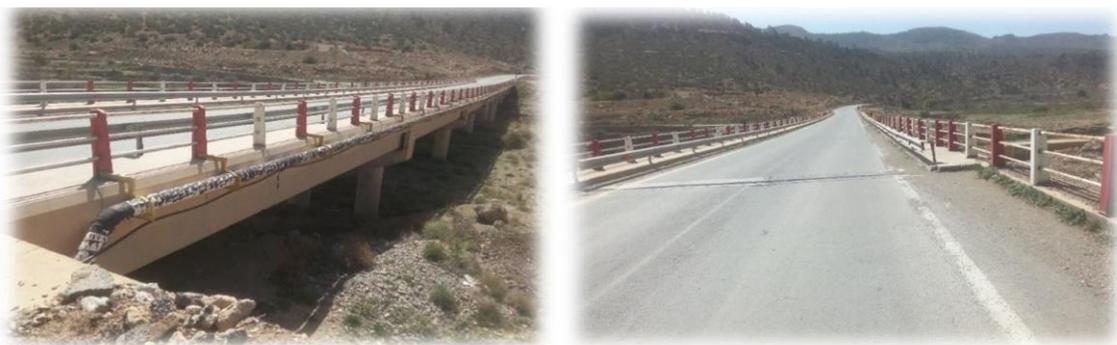
Figure 3.13 : Pont de Tighanimine

Pk 69 : Cette partie contient un ouvrage très important qui est le pont de Tighanimine qui représente la traversée de l'oued labyod. Les crues de l'oued ont détruit un pont auparavant à cause de son ampleur et sa hauteur. Ce qui a agît sur la structure du terrain et ses fondations. La longueur du pont est estimée à 152 mètres et une hauteur d'environ 4.5 mètres dans cette partie la route paraît de bonne constitution. Puis apparaissent directement des tournants très dangereux dans une zone montagneuse ; les dépassements sont aussi dangereux.

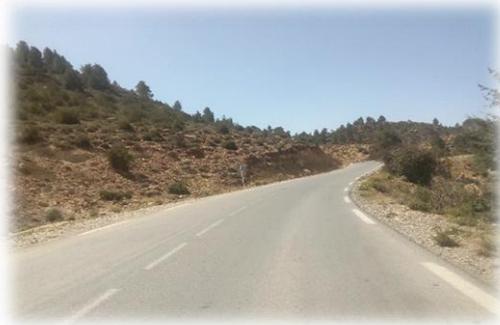
Figure 3.14 : Pente et risque de la chute

Au niveau du Pk 70 la situation de la route est moyenne avec quelques fissures sur les bordures au début de 100 mètres il existe des structures de terrain constituées de pierres, puis on passe vers des terrains pentus ou la route est dangereuse constituant des risques de glissement pendant l'hiver (photos ci-dessous)

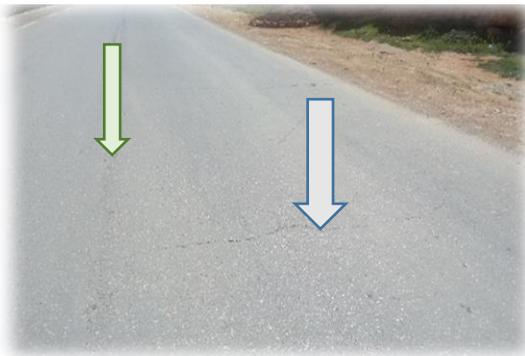
Figure 3.37 : faibles fissures transversales et Fissures hors-piste de roue

En arrivant au pk 81 : se termine la zone rocheuse et le rétrécissement de la route. On observe un ensemble de petites fissures verticales sur la route et de faibles ornières et fissure hors-piste de roue, ensuite on entame des virages à faibles risques .L'état de la route est moyen.

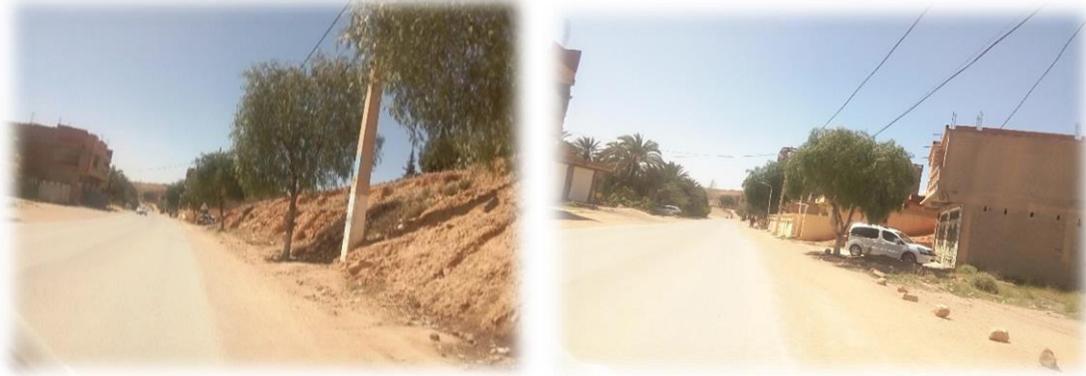
Figure 3.42 : Existence de sable donnant une couleur jaunâtre à la route

La route de PK 84 apparait dans un état moyen ; l'existence du sable lui donne une couleur jaunâtre. Le sable est entrainé par le vent et la pluie en s'accumulant. Comme le montre la photo

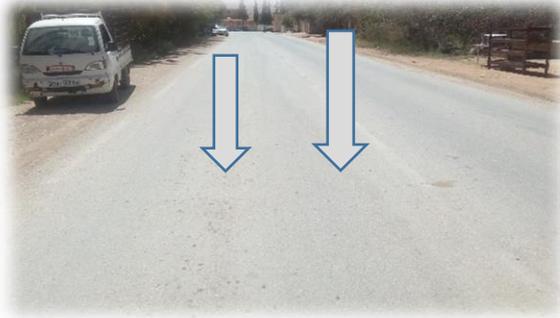
Figure 3.45 : Ornière moyenne de Grand rayon

Pk 86 même état que le pk précédent il n'y a pas de fissure à la surface de la route. Existence d'une ornière moyenne de grand rayon. Et une intersection qui mène vers la ville de T'kout. À 200m de PK il n'y a pas de fossé ce qui rend difficile la sortie des eaux quand il pleut.

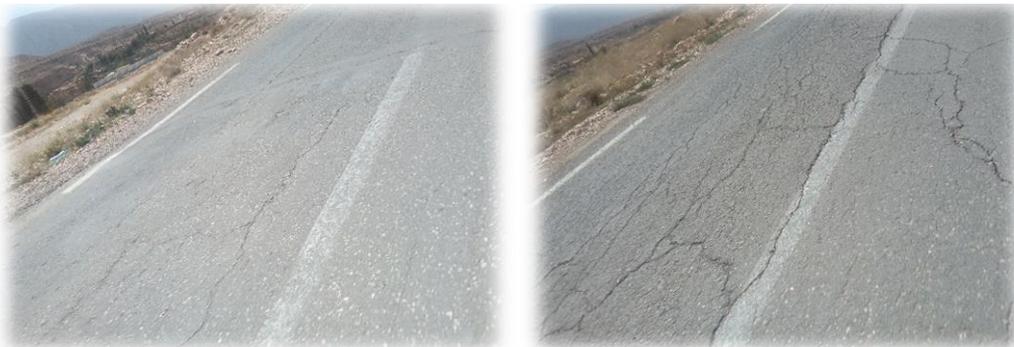
Figure 3.51 : Anomalies du PK 89

PK89 L'état de la route est mauvais. On note l'absence de fossé pour l'infiltration des eaux de pluies. Nous remarquons aussi des fissurations longitudinales moyennes hors-piste de roue dépassant les 5 mm, puis une fissuration transversale faible inférieure à 5 mm. En continuant progressivement la route on note des fissures longitudinales moyennes puis grandes qui atteignent presque 20mm d'autre plus grandes. Sur les 300m de ce pk on observe une déformation de surface au niveau du revêtement. Puis apparaissent des fissures moyennes de type "faïençage". Existence d'une ornière moyenne de faible rayon (maillage composé de fissure simple aux bords faiblement détériorés). (Voir figure 3.51)

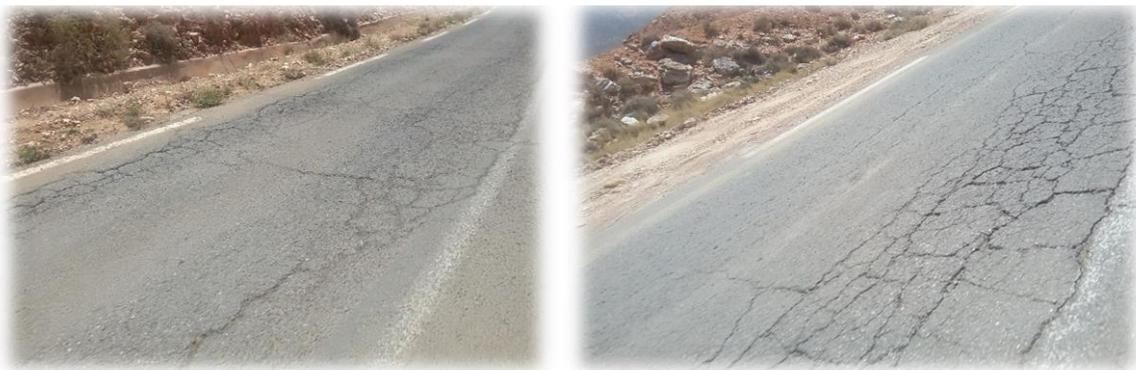
Figure 3.52 : Anomalies du PK 90

Pk90 :L'état de la route est mauvais. Au début de ce pk on remarque une grande ornière de faible rayon et des fissures transversales et longitudinales faibles <5 MM. On observe aussi des fissures longitudinales moyennes hors-piste de roue dépassant 5 mm et des fissures transversales faibles en arrivant au milieu de pk l'état de la route est mauvais sur le côté gauche. Il existe de grandes fissures longitudinales hors-piste de roue et de grandes fissures transversales avec des déformations en surface. Sur les 50 derniers mètres on remarque d'autres fissures de type 'carrelage'.le dépassement est dangereux à cause de l'existence de virages qui masquent la visibilité. (Voir figure 3.52)

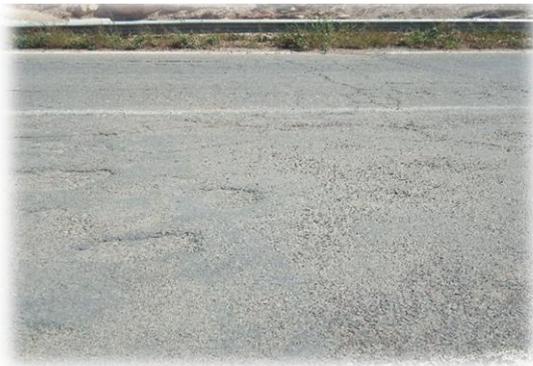
Figure 3.53 : Pelade moyenne

carrés) avec existence de désonrobage et arrachement et aussi d'un ressuage moyen. A la fin de la pente il existe un petit pont en bon état avec un décalage de joint (dénivellation verticale entre les deux lèvres d'un joint d'une fissure) en son début et la présence de gabions à sa proximité pour éviter les glissements de sol vers l'oued. Les dépassements restent dangereux car la route est rétrécie.

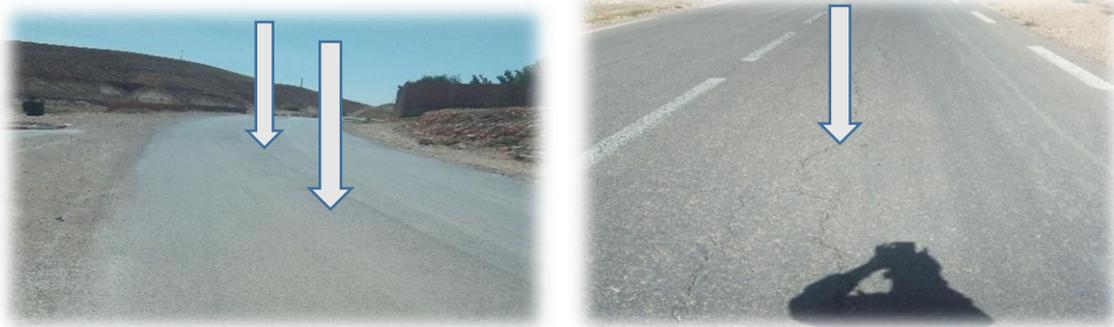
Figure 3.60 : Faible ornière de faible rayon **Figure 3.61 :** Fissure moyenne longitudinale

Etats moyen de la route avec parfois de petites ornières et quelques fissures longitudinales moyennes hors-piste de roue. Les dépassements ne sont pas tolérés car il y'a plusieurs virages.

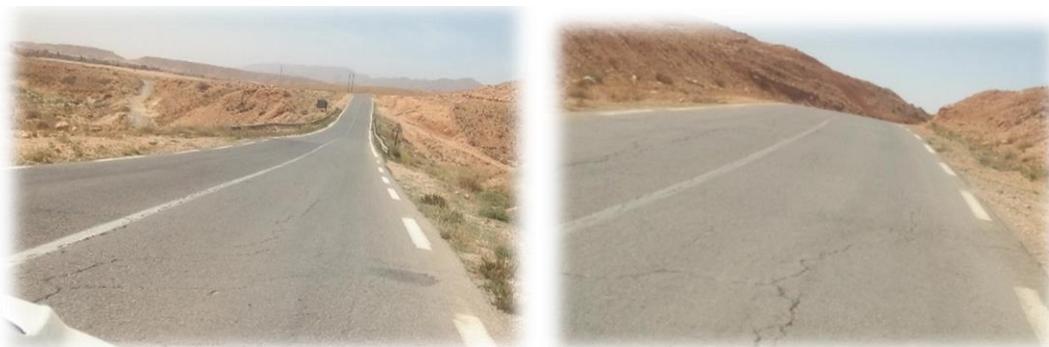
Figure 3.62 : Mauvais état de la route au Pk 95

L'État de la route est mauvais. Absence de fossé. On remarque des fissures longitudinales et transversales moyennes et grandes. Comme on aperçoit un affaissement normal et présence d'une pente de 10/100 puis on remarque des dégradations et défaut en milieu urbain de type coupe et tranchée faible. On remarque la présence de beaucoup de virage dans ce tronçon. Voir figure 3.62).

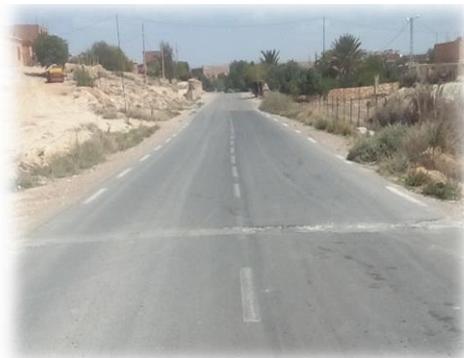
Figure 3.63 : Coupe et tranchée faible

Etat mauvais de la route. Absence de fossé. Présence d'une faible coupe et tranchée au début du pk. Existence de fissures de type "carrelage" faibles. Nous remarquons également l'existence de désordre de profil moyen.

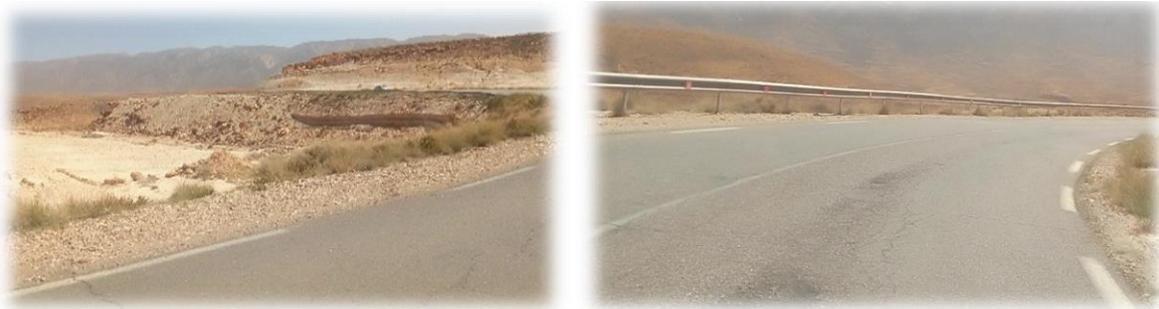
Figure 3.65 : Mauvais état de la route Pk 99

Dans ce pk, l'état de la route est mauvais. Il existe des fissures longitudinales moyennes (12mm) environ à 300 m du début de pk .Il existe aussi des fissures moyennes dans la piste de roue de type carrelage situées du côté gauche de la route. Les fissures transversales moyennes sont aussi fréquentes sur les 200 m derniers. On observe des fissures franches traversant la route (ce sont des fissures transversales et longitudinales).

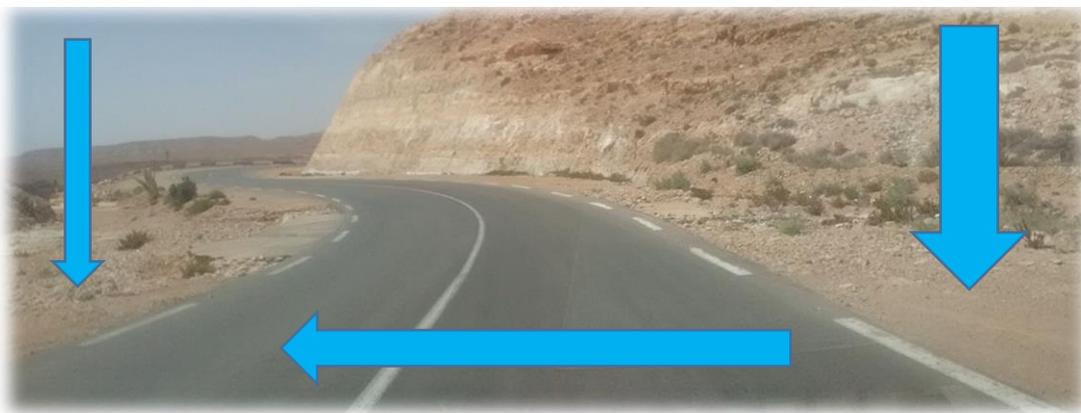
Figure 3.68 : Route traversant l'oued

Très bon état de la route sauf que celle-ci est traversée par un oued qui constitue un grand danger pour les usagers. Au-delà de l'oued et à 50 mètres, il existe un virage suivi d'un autre. Les dépassements ne sont pas tolérés, il faut donc diminuer la vitesse à 40 Km/h comme il est indiqué sur le panneau.

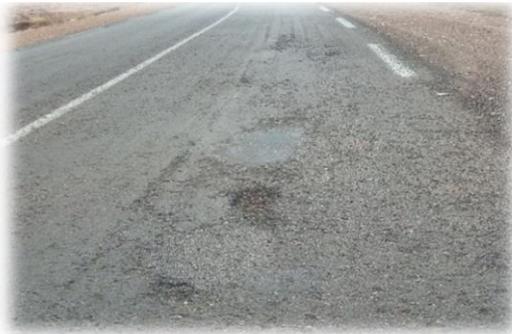
Figure 3.71 : Nid de poule et pelades

La route est bonne sur les 200 premiers mètres ensuite on distingue des nids de poules et des pelades faibles. On remarque qu'il existe aussi des fissures longitudinales moyennes hors-piste de roue qui s'étalent sur une longueur de 50 m. Ensuite, l'état de la route devient bon avec une pente estimée à 10/100.

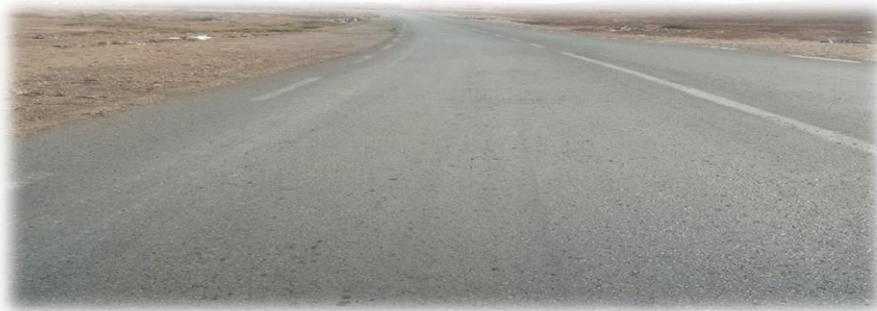
Figure 3.109 : Route de moyen état au Pk 143

Moyen état de la route. Présence de ressuage et ornières moyennes de faibles rayons. Cette route passe par le pont de Chetma qui est en bon état. Nous remarquons aussi des fissures longitudinales et transversales moyennes.
