Mémoire de Master

Filière: GENIE CIVIL

Spécialité : Matériaux en Génie Civil

Diagnostic des ouvrages en béton armé : Cas du centre intensif des langues à l'université de Biskra

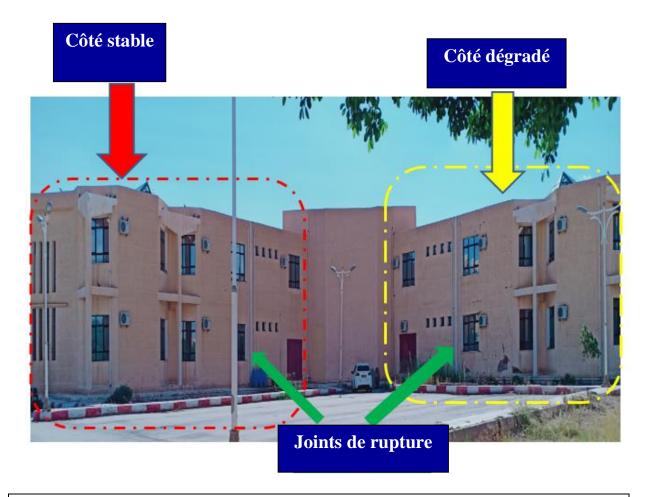
Figure III- 4 Le côté stable et le côté dégradé du centre

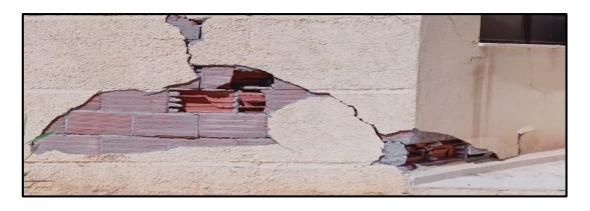
Photo III 5 Éclatement de mur en maçonnerie

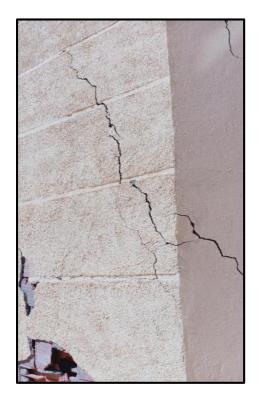
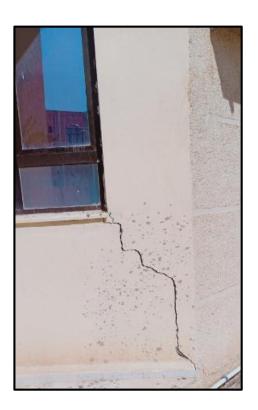
Photo III 6 Des fissures inclinées sur les murs

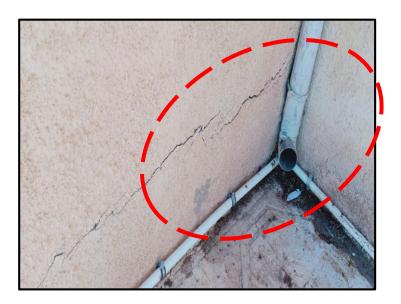
Photo III 8 L'existence d'une crevasse sous et à côté d'une conduite d'eau pluviale, qui reçoit couramment des fuites d'eau d'une citerne à la terrasse du centre

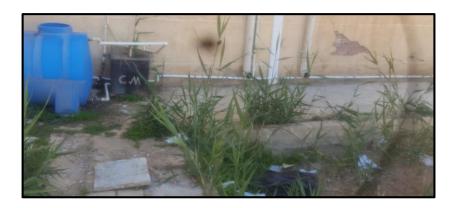
Photo III 10 Apparition de végétations (indice de longue période d'infiltration d'eau)

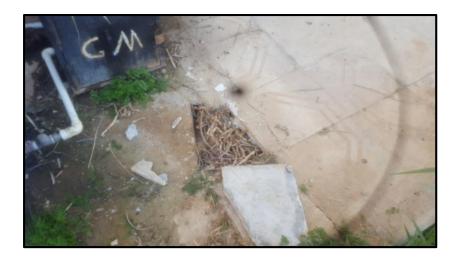
Photo III 11 Les racines des arbres et les plantes ont provoqués l'éclatement et gonflement des carrelages de trottoir

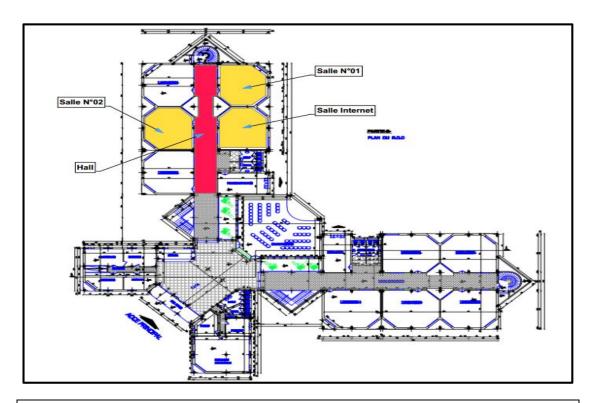
Figure III- 5 Schéma des salles dégradées sur le plan du centre

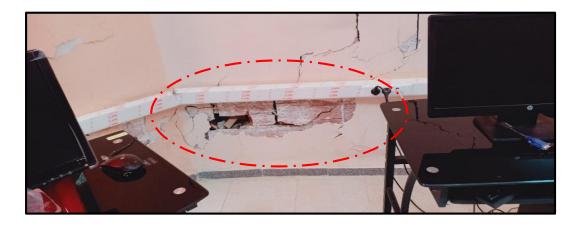
Photo III 12 Décollement de l'enduit et éclatement d'une partie d'un mur dû à un tassement différentiel

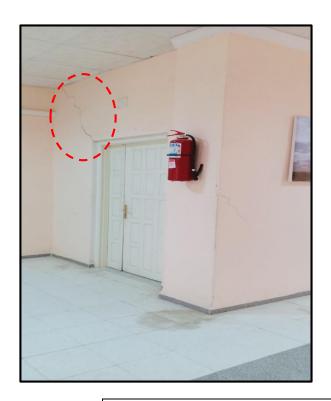
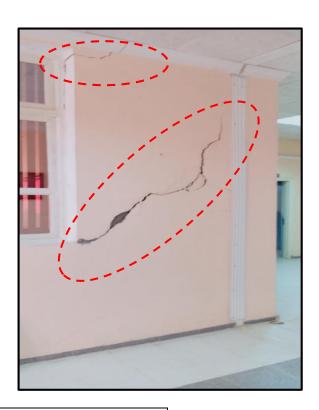
Photo III 13 Fissure inclinée au niveau d'un mur cloison.

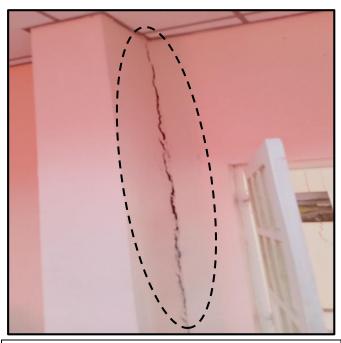
Photo III 14 Fissuration verticale au niveau des murs cloisons provoquant leur décollement du poteau

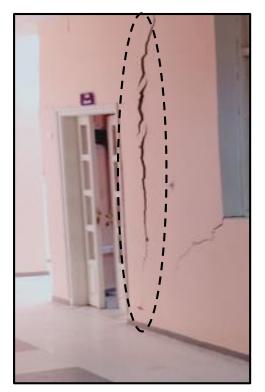
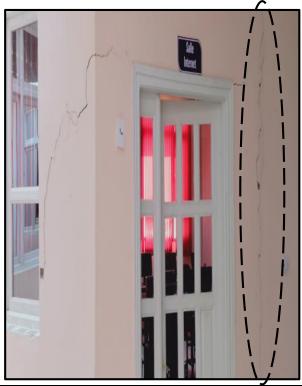
Photo III 15 Fissure verticale au niveau d'un mur en brique (Longues lézardes)

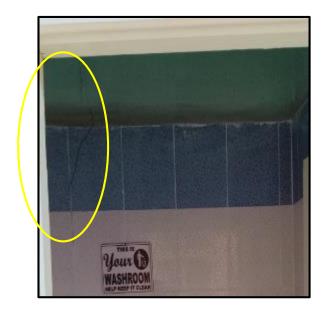
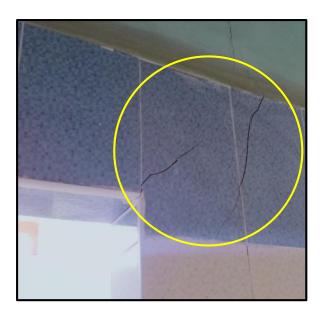
Photo III 16 La fissuration a pu apparaître même à travers le revêtement en céramique, ce qui confirme l'impact du tassement différentiel.

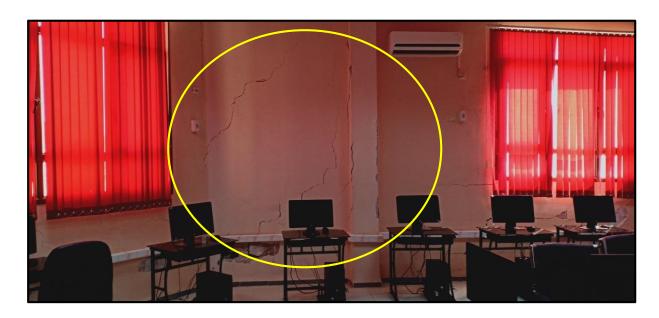
Photo III 17 Détérioration des murs en maçonnerie dans la salle d'internet

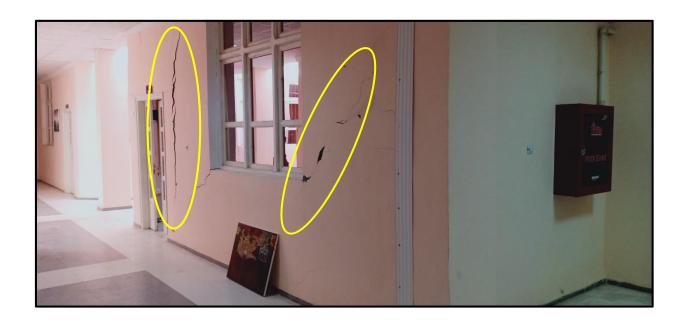
Photo III 18 Détérioration des cloisons du Hall

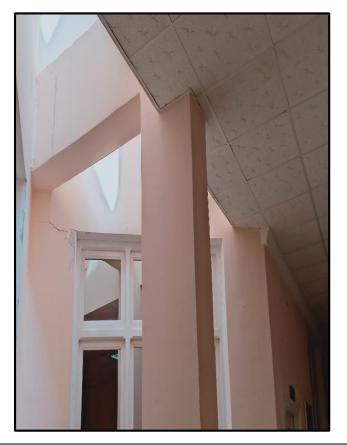
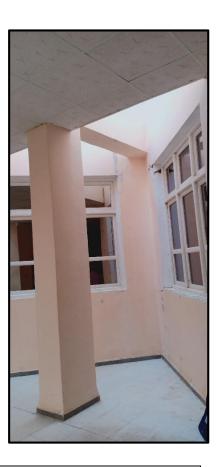
Photo III 19 La structure porteuse, jusqu'à maintenant reste non dégradée
