المبحث الثاني : الدراسة التحليلية لحي تيمكرت :

1- تقديم عام لحي تيمكرت :

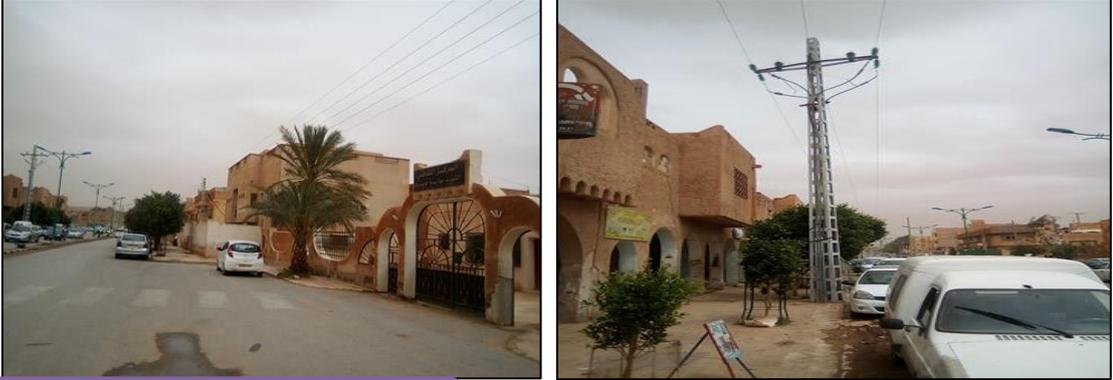
*الخط الكهربائي المتوسط الضغط و يحتل مساحة 3338.7 م² وعرضه 15م .

*الخط الكهربائي عالي الضغط و يحتل مساحة 5605 م² وعرضه 30م .

صورة رقم 25: مجال الامنية لخط الكهرباء

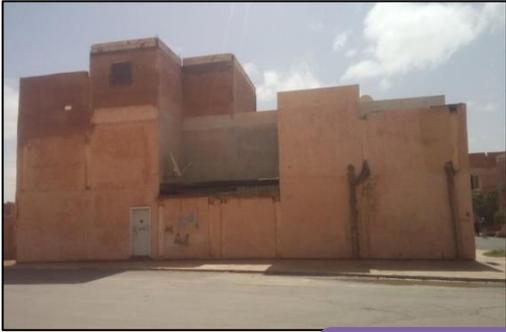
تبلغ نسبتها %52.70 أي ما يعادل 156 مسكنا و المركز التجاري، ونجد أن أغلب هذه المساكن لا تعاني من مشاكل كبيرة إلا أنها تحتاج إلى بعض التعديلات والتحسينات. من خلال المعاينة الميدانية نلاحظ أن هذه البنايات تعاني من تساقط لمادة الطلاء، وبعض التشققات الخفيفة إضافة إلي تدهور في مداخل السكنات، عدم التناسق في الواجهات ،مشاكل في التسربات المائية، غياب أبواب الأمن و الوقاية، عدم وجود الأغطية الواقية للعدادات.

صورة 35 تبين سكنات في حالة متوسطة

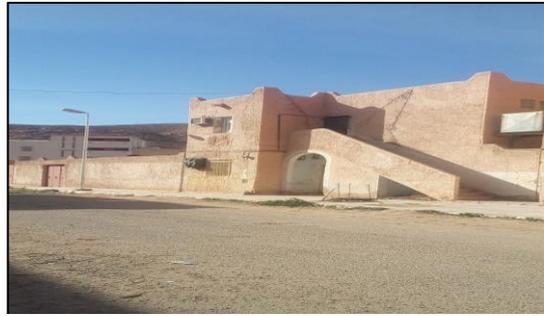
قدر عدد المباني ذات الحالة الجيدة 165 بناية أي بنسبة %47.30 لا تعاني من أي مشاكل، البعض منها حسنت واجهاتها من طرف السكان و المقيمين بها ،إضافة الى المباني الخاصة بالتجهيزات .

صورة 34 تبين سكنات في حالة جيدة

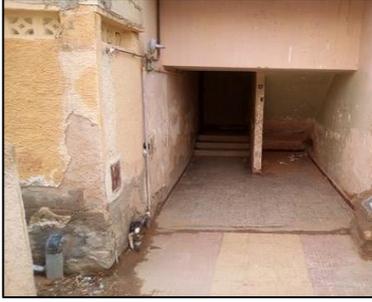
صورة 38 بين بعض مشاكل مداخل السكنات

تشهد بعض مداخل السكنات الموجودة على مستوى حي تيمكرت تدهورا ملحوظا لعدم وجود النظافة، و الحالة المزرية جراء تلف و تصدأ الأبواب الحديدية لعدم صيانتها و طلائها، و انكسار السلالم المؤدية إلى هذه المداخل، تلف الأنابيب الخاصة بتصريف المياه .

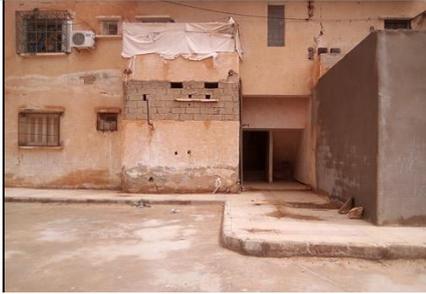
- * ظهور التشققات على مستوى جدران سكنات بدرجات متفاوتة.
- * التقشرات الإسمنتية على مستوى الجدران.

هذه التشققات تختلف من حيث أهميتها ودرجتها من مسكن إلى اخر

صورة 39 تبين تشققات و رطوبة للجدران

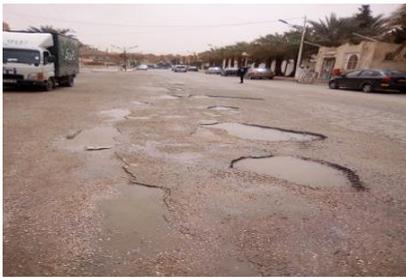
وصحية كافية لجعله طريق أولي ذو حركة ونشاط كثيف ، تبلغ مساحته 7554م² حالته رديئة لتأكل مادة الزفت المستعملة في تعبيد الطرق ما يتسبب في تشكل برك مائية في أيام الامطار كما هو موضح في صورة رقم .

صورة 41 لطريق الوطني رقم 107

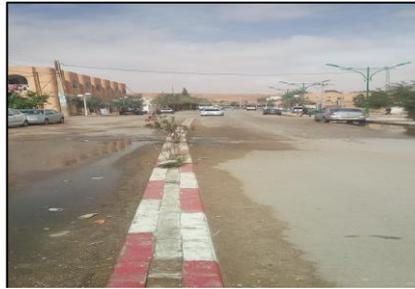
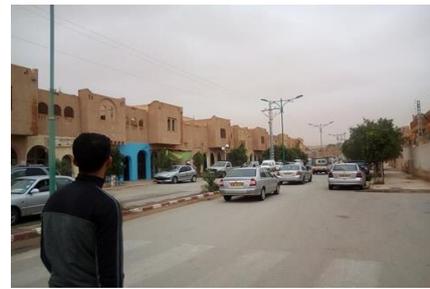
وهو يتوسط المجال من الجهة الشرقية ذو اتجاهين تمارس على أطرافه مختلف الأنشطة التجارية والتجهيزات العمومية تبلغ مساحته 2056 م² وهو في حالة جيدة.

صورة 42 لطريق الولائي رقم 106

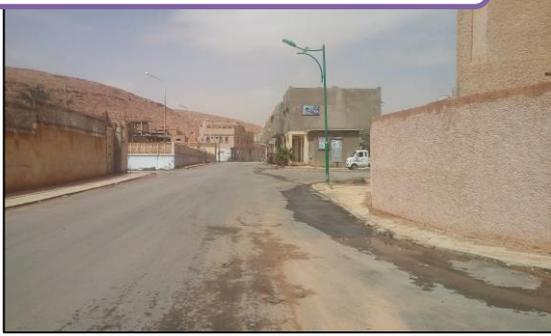
حالة جيدة ماعدا جزء صغير منه لم تكتمل تهيئته

صورة 43 الطريق الرابط بين حي القدس وحي شعبة سيد الشيخ

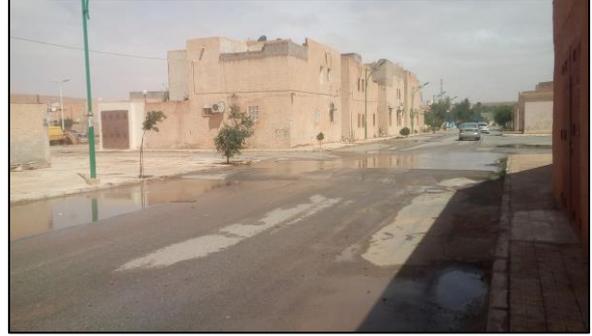
تتوضع على أطرافه السكنات تبلغ مساحته 1494 م² يعتبر في حالة جيدة كما يحتوي على مواقف للنقل الجماعي يعاني من غياب البالوعات لصرف مياه الامطار خاصة في الأيام الممطرة مما ينتج عنه تشكل برك.

صورة 42 الطريق الثانوي المؤدي إلى حي أولاد العيد

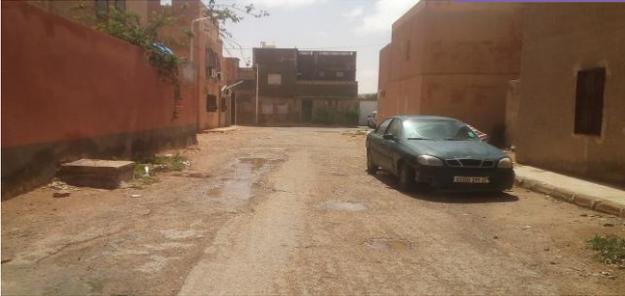
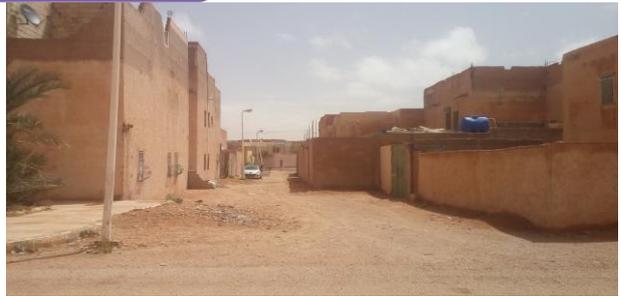
باقي المحاور داخل المخطط تعتبر ثالثة تربط بين الأحياء السكنية مساحتها كاملة 5533 م²، حالتها سيئة وهذا لتآكل مادة الزفت المستعملة في تعبيد الطرق وتشققها واهتراء الأرصفة وانسداد البالوعات خاصة في الأيام الممطرة مما ينتج عنه تشكل برك وأحوال وتعاني من نقص الإنارة العمومية، والبعض منها غير مهينة وتفتقر المعايير والمقاييس التقنية ضيقة .

صورة 45: الطرق ثالثة

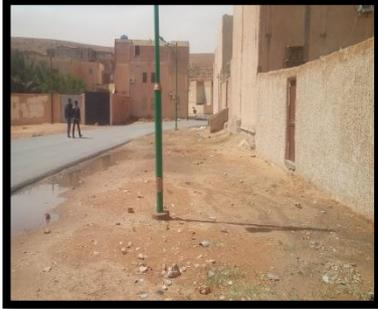
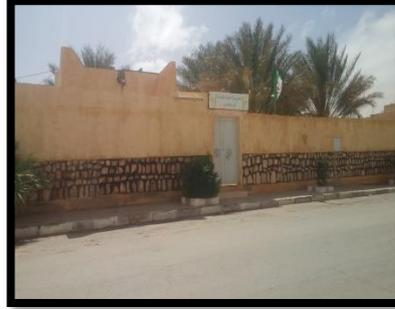
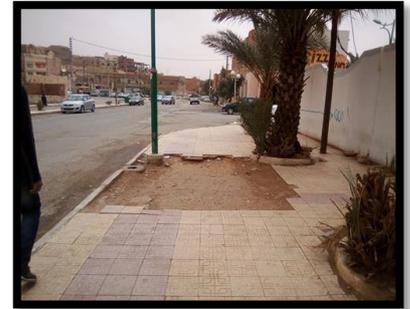
✓ سوى إستغلال لبعض الأرصفة وهذا لعدم تناسق بين عرض الرصيف والأحواض أشجار.

✓ فقدان بعض الأرصفة لوظيفتها وهذا لتراكم النفايات ومخلفات البناء بها.

✓ ركن السيارات فوق الأرصفة.

✓ ظهور بعض الحفر وهذا لفقدان الترابط بين الإسمنت و البلاط .

صورة 46 لبعض مشاكل التي تعاني منها الأرصفة

وهذا ما يجب أخذه بعين الاعتبار في عملية التدخل على الحي

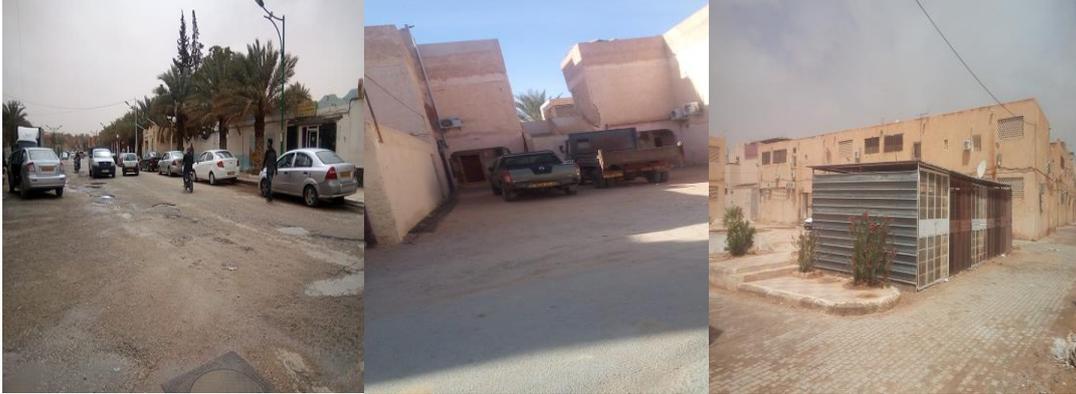
يفتقر الحي إلى مواقف السيارات في أغلب مناطقه و أمام التجهيزات العمومية ، وذلك ما دفع بالسكان إلى اللجوء إلى استعمال الأرصفة لركن سياراتهم ، مع ظهور بعض المواقف المغلقة على شكل مرأب التي تشوه المنظر في الحي وهي غير مرخصة من طرف الدولة .

صورة 48: مواقف السيارات

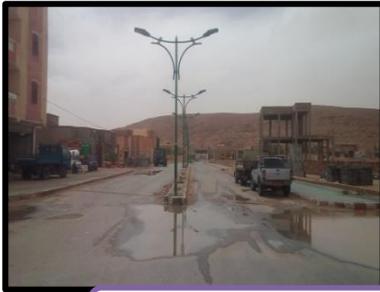
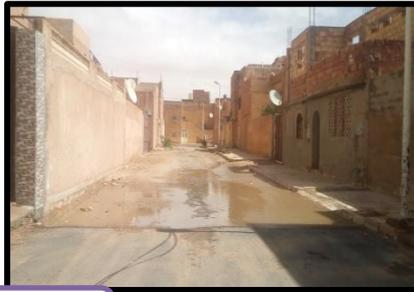
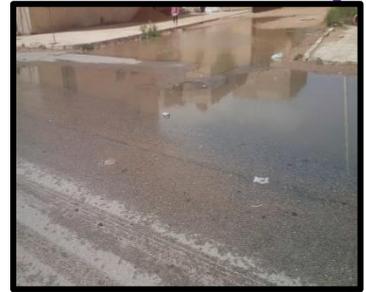
تمتد شبكة الصرف الصحي عبر كامل الحي وهو ما أظهرته نتائج التحقيق الميداني ، إلا أن شبكة الصرف الصحي تعاني من مشكل انسداد البالوعات يعود سببها إلى قدم قنوات الصرف الصحي وغياب كلي لعمليات الصيانة، كما يعتبر مشكل انسداد البالوعات من الظواهر المميزة للحي يظهر أثرها بشكل كبير من خلال الصورة حيث يظهر أن تساقط الأمطار يخلف كميات كبيرة من البرك المائية التي تشوه المنظر العام للحي، كما تعاني القنوات على مستوى السكنات من إهتراء ما يشوه منظر للحي .

صور 50: لبرك مائية جراء تسدد البالوعات

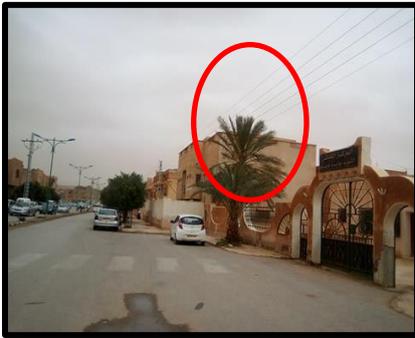
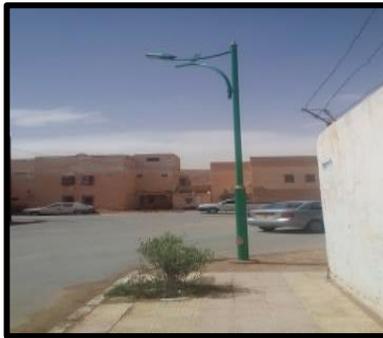
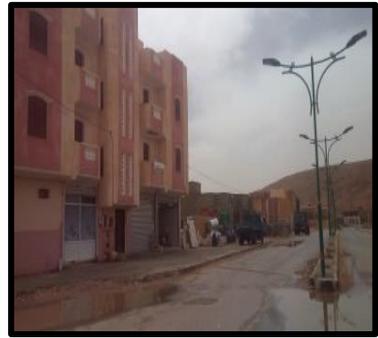
حسب نتائج التحقيق الميداني يستفيد مجال الدراسة من شبكة للتزويد بالطاقة الكهربائية تغطي كامل النسيج العمراني، ويتم التزويد بواسطة شبكة أرضية للضغط المتوسط، تنتهي إلى محولات، إلا أن هناك بعض منها يمر فوق السكنات (كما هو في الصورة) ما يمثل خطراً على السكان .

صورة 51: شبكة الكهرباء

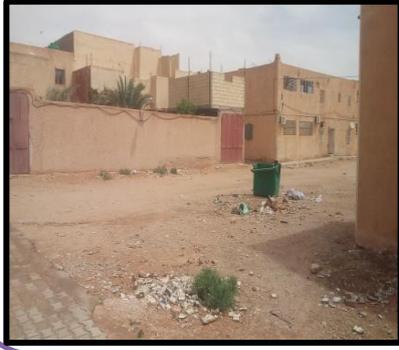
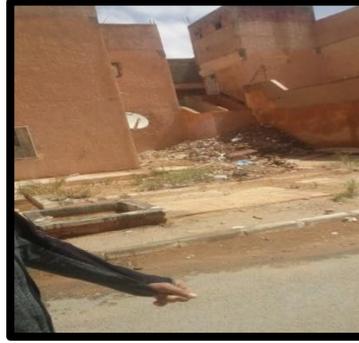
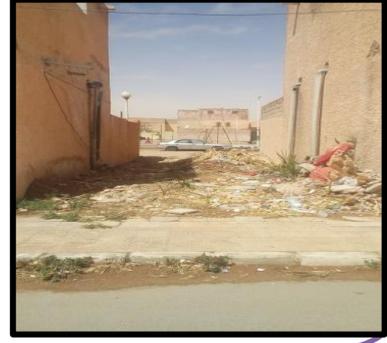
إن النفايات المنزلية عموماً يكون مصدرها الأساسي السكان، لهذا فإن كمية النفايات في تزايد مقارنة مع تزايد السكان، كذلك فهي تتسبب في تقهقر المحيط و إخلال بالنظافة العمومية، يعاني مجال الدراسة من تجمع للقمامة في بعض المناطق وهذا نتيجة لنقص أماكن التفريغ و الحاويات، إضافة إلى عدم

صور 53: لتراكم النفايات بالحي

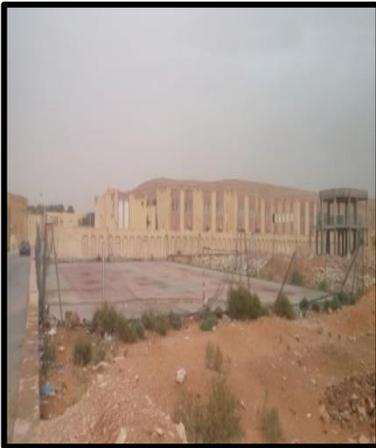
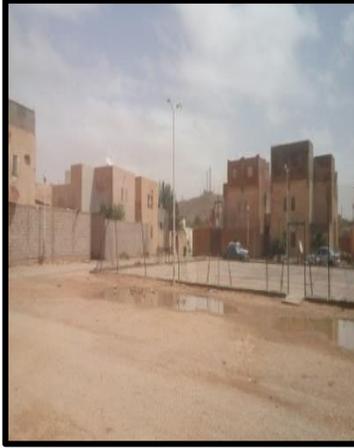
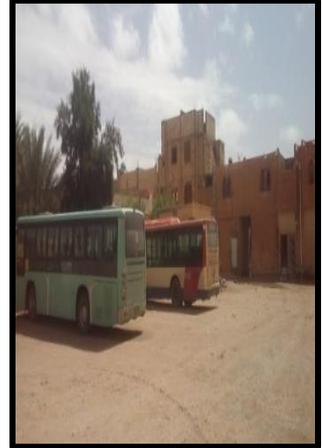
بعد المعاينة الميدانية للحي وجدنا أن المناطق الخاصة بالالتقاء والترفيه مهمة تماما في الحي و هذا راجع إلى غياب تهيئة المساحات الخارجية وخلق أماكن للالتقاء، وهذا ما جعل سكان الحي يفتقدون لهذه المساحات، كما نجد نقائص على مستوى مساحات لعب الأطفال ووجود مشاكل مثل أماكن لعب غير مطابقة لأعمار الصغار مما دفع الأطفال إلى اللعب فوق الأرصفة والطريق ، كما نجد بعض من هذه المساحات تستخدم في أغراض أخرى كما هو موضح في صورة.

صور 55: الساحات العمومية متدهورة

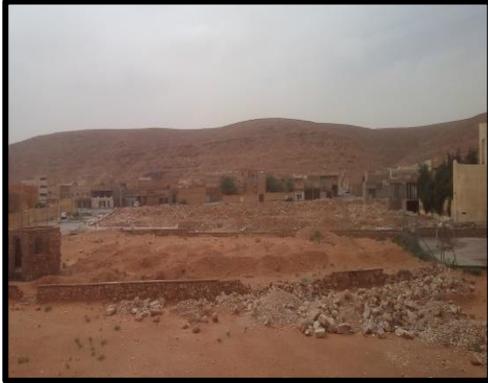
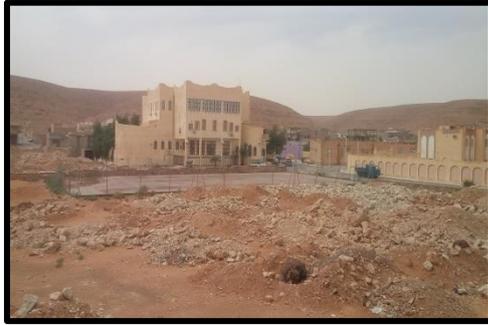
صور 56: لمساحات لعب متدهورة
