بعد الدراسة التحليلية لمدينة جامعة سنحاول في هذا الفصل إجراء دراسة تحليلية لمنطقة الدراسة حي 5 جويلية من أجل تشخيص الحالة الفيزيائية و المجالية للمنطقة, و ذلك عن طريق دراسة الهيكلة , و كذا العناصر الأساسية المكونة له, و هذا في إطار تحديد النقائص الموجودة, و نوعية إطار الحياة داخل المنطقة السكنية و ذلك بالإعتماد على التحليل الميداني و نتائج الإستمارة الإستبائية.

1. تقديم مجال الدراسة:

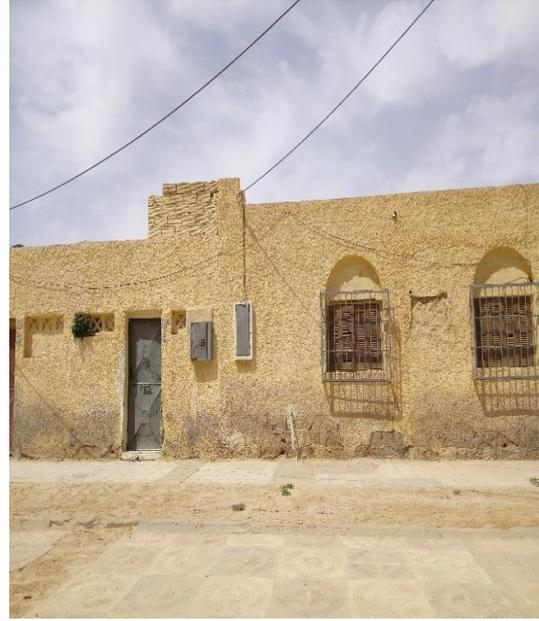
من خلال الدراسة الميدانية نلاحظ أن أغلب المباني في الحي في حالة متوسطة و وجود بعض البنايات

الهشة و هناك أيضا بعض البنايات في حالة جيدة.

صورة 1 مبنى هش

- إزالة التشوهات على مستوى الواجهات (سياج حديدي , كتابة على الجدران...).
- صيانة التشققات و تلبيس الجدران.
- تجديد الطلاء الخارجي للمباني بطريقة منسجمة مع الطابع العمراني.
- ترميم المباني المهترئة.
- الوقوف على تطبيق القوانين رادعة للحد من المخالفات القانونية.

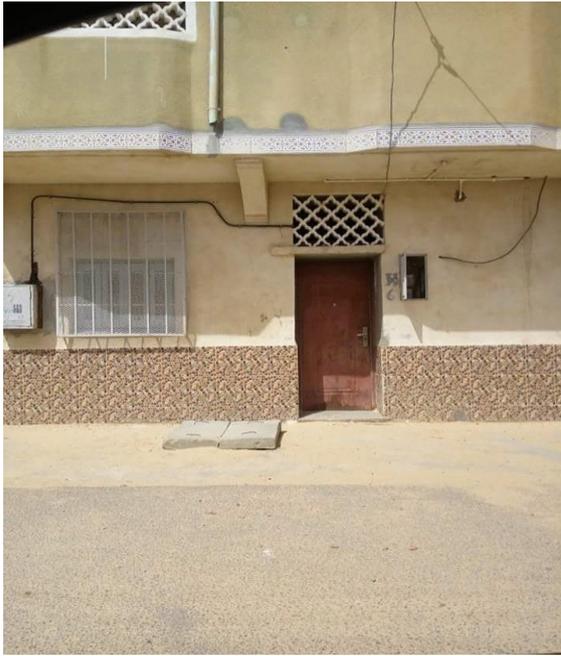
أغلب واجهات المساكن بالحي قد قام السكان بإدخال تعديلات و تغيرات عليها و ذلك بسبب تغيير

صورة 6 واجهة مسكن تم تغييرها

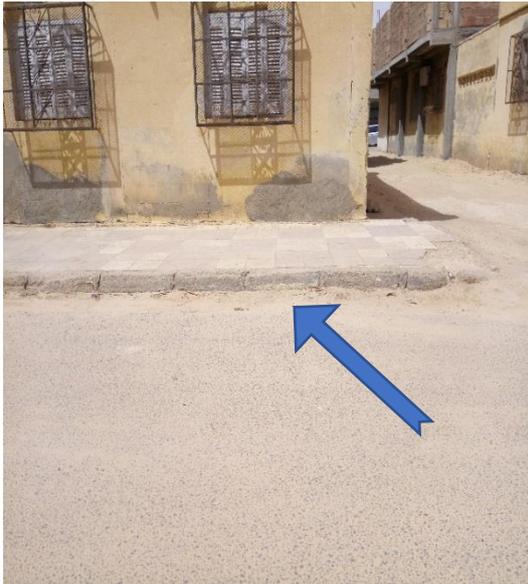
نسبة الطرق المعبدة في مجال الدراسة هي 64.5 % و هي في حالة حسنة و مع ذلك فهي تعاني من غياب الأرصفة في بعض الأماكن و تدهورها في أماكن أخرى.

صورة 14 رصيف في حالة متدهورة

- انجاز أرصفة جديدة بالأماكن التي تفتقر الى رصيف.
- تغيير حواف الأرصفة المتآكلة و وضع حواف من النوع الجيد.
- توفير و وضع بلاط من النوع الجيد.
- خلق أماكن للتشجير على الرصيف.
- طلاء الأرصفة بشكل منظم مما يعطي مظهر جمالي.
- تنظيف الأرصفة و صيانتها بشكل دائم.

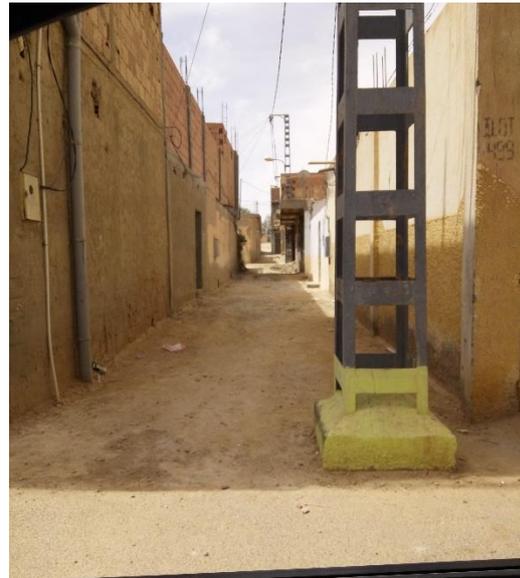
صورة 15 طريق ثالثي غير معبد

- تعبيد الطرق و إختيار النوع الجيد لإسفلت و مراقبة الأشغال و متابعتها متابعة جيدة .
- تغيير الطبقة الإسفلتية المتدهورة للطرق الموجودة.
- وضع البالوعات الخاصة بمياه الامطار و غيرها على حواف الطرق و تكون ملاصقة لحواف الرصيف.

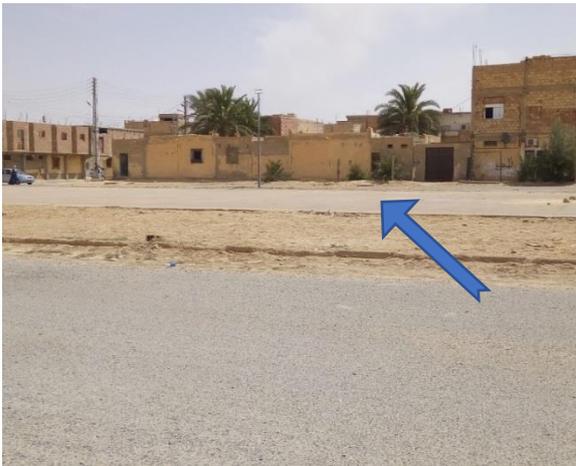
من خلال المعاينة الميدانية نلاحظ أنه توجد في الحي ساحة للعب الأطفال لكنها لا تتوفر على شروط الأمان و غير مهيأة مهيئة و منظمة و به أيضا ملعب في حالة متدهورة.

صورة 18 ملعب في حالة متدهورة

- تهيئة مساحة لعب الأطفال و تأثيثها بالالعاب الآمنة.
- تهيئة ملعب كرة القدم الموجود على مستوى الحي و وضع حماية له.

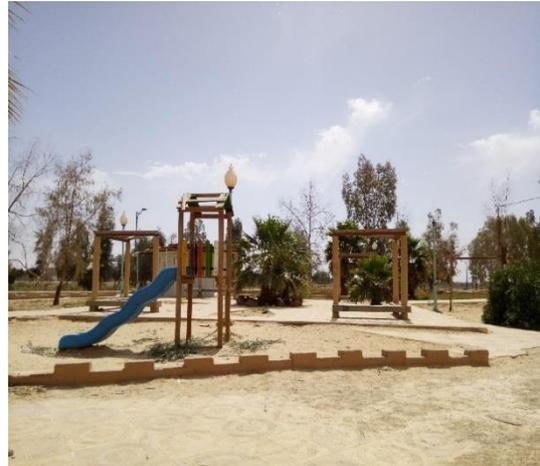
صورة 19 ساحة لعب أطفال موجودة

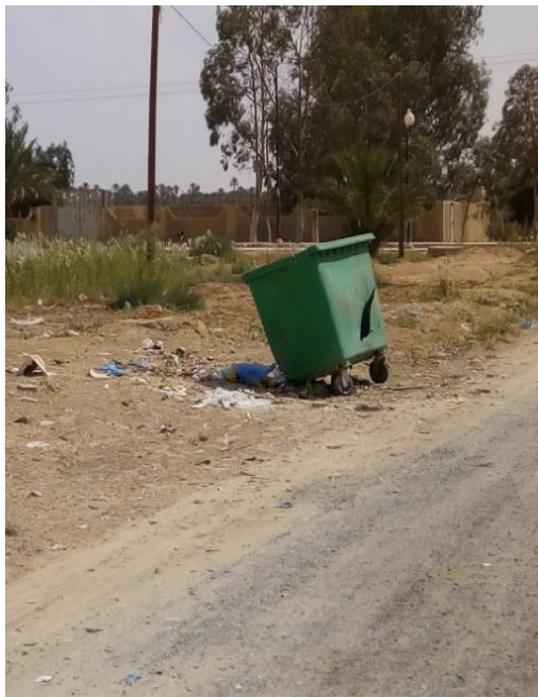
يعاني الحي من نقص على مستوى الإنارة العمومية و خاصة داخل النسيج الحضري أما على مستوى الطريق الوطني فالإنارة جيدة و يعاني أيضا من نقص في مقاعد الجلوس و الراحة و التي تتواجد فقط على مستوى ساحة لعب الأطفال المتواجدة بمحاذاة الطريق الوطني رقم 03. و يعاني الحي كذلك من نقص في حاويات رمي النفايات و تدهور حالة الحاويات الموجودة.

صورة 20 حاوية النفايات في حالة متدهورة

- وضع حاويات القمامة في الأماكن العمومية و مواقف السيارات و مواقف الحافلات و غيرها.
- إختيار حاويات ذات نوعية جيدة مقاومة للعوامل الخارجية وكذا طبيعة النفايات (صلبة , سائلة.....).
- حماية الأشجار بأوقية خاصة.
- تثبيت غرف مواقف الحافلات بأماكنها.

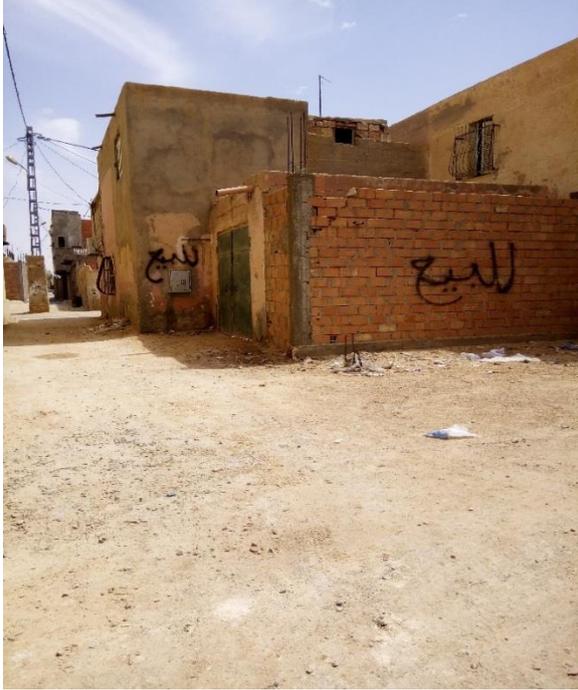
صورة 25 مسكن في حالة متدهورة

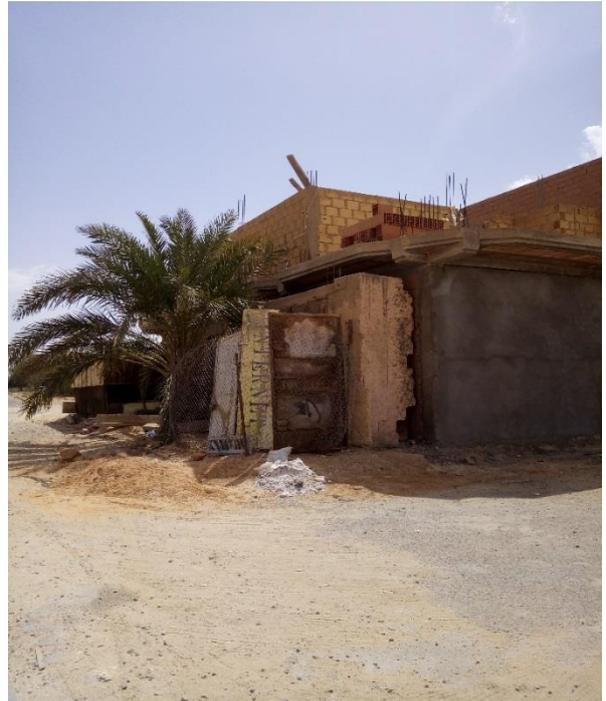
صورة 24 مسكن في حالة متدهورة

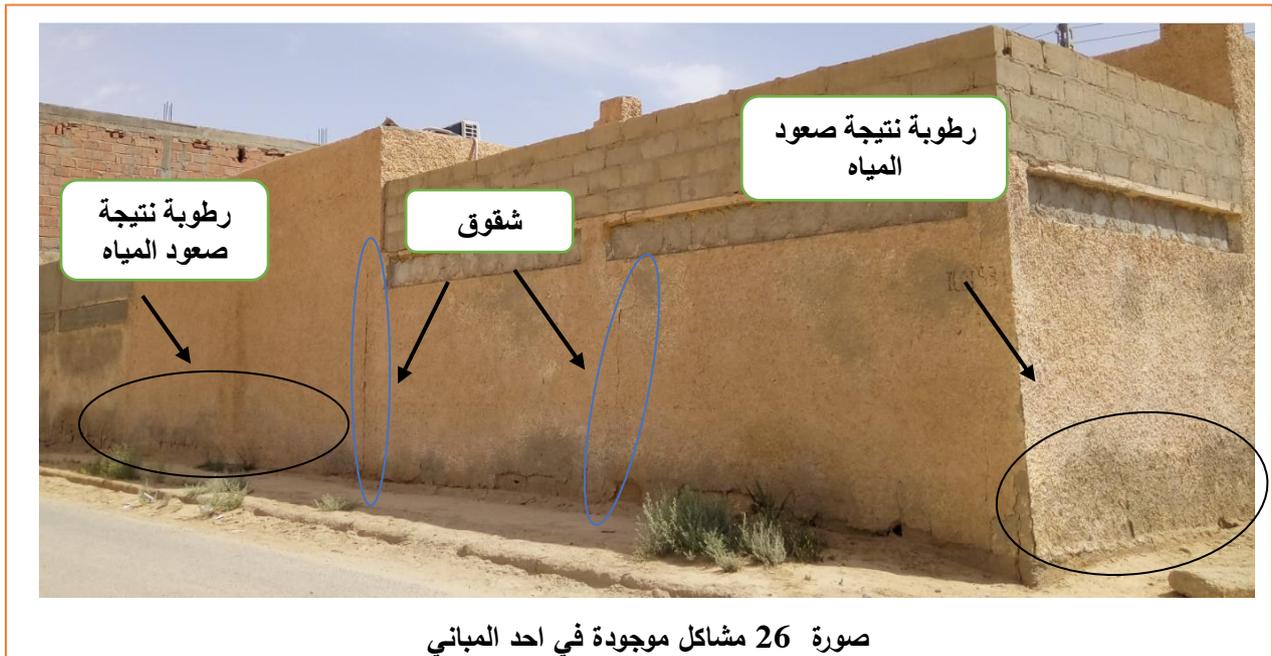
من خلال معطيات الدراسة الميدانية و تحليل المنحنى البياني رقم 08 نلاحظ أن 84% من مجموع المباني داخل الحي تعاني من الرطوبة و ذلك بسبب ضاهرة صعود المياه و هي ضاهرة منتشرة في منطقة وادي ريغ و 46% من المباني تعاني من التشققات على مستوى الجدران و السقف و نسبة 7% من المسكن تعاني مشاكل أخرى مثل تدهور حالة الابواب أو تدهور أرضية المسكن.

صورة 26 مشاكل موجودة في احد المباني
