سنتطرق في هذا الجزء لدراسة تحليلية لحي الهمايسة (التجمع الثانوي تابع لبلدية حاسي خليفة) والذي يعتبر من بين أهم التجمعات العمرانية لبلدية حاسي خليفة والذي يعاني من مشكل النمو العمراني العشوائي بشكل ملحوظ.

## 1- حدود وموقع مجال الدراسة:

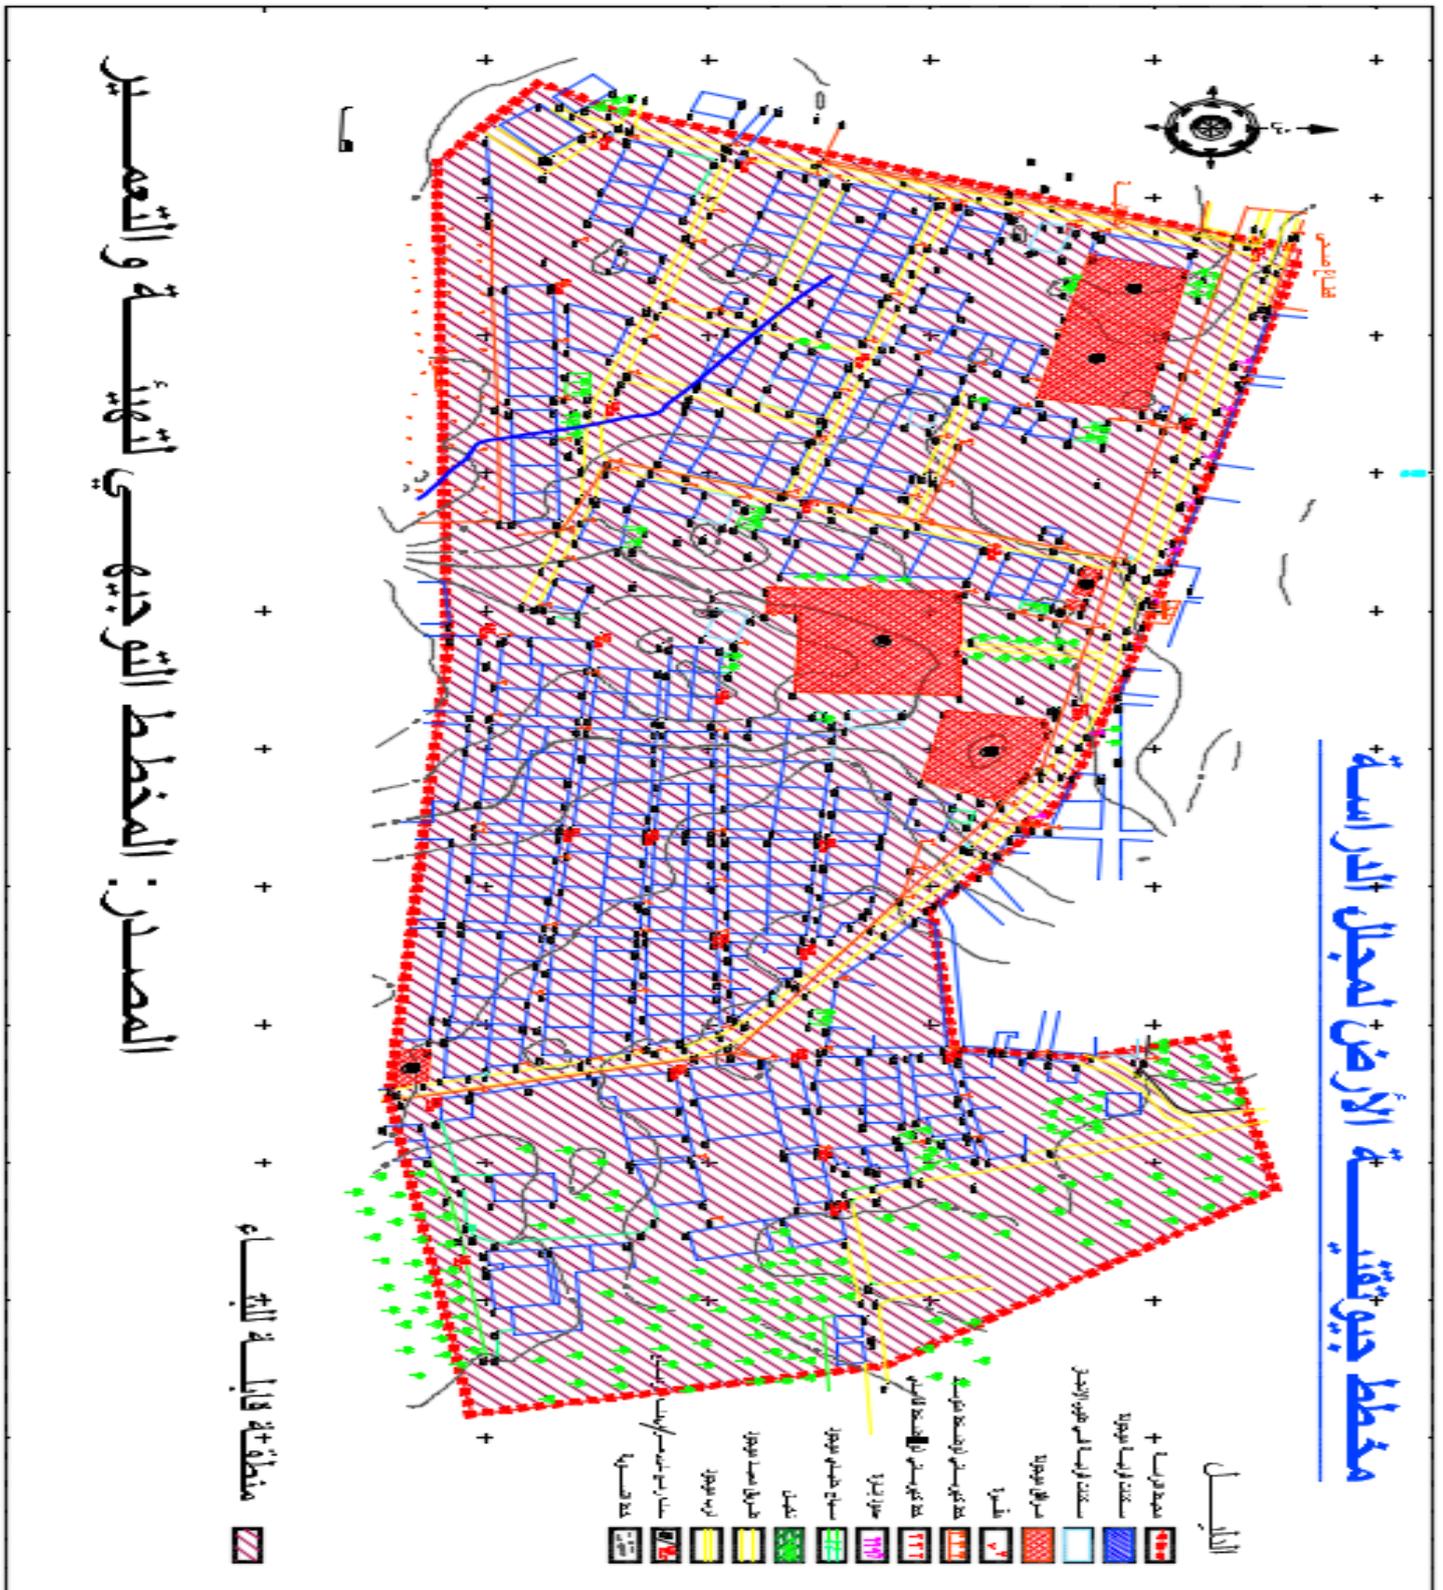
المخطط 01: جيوتقنية الأرض لمجال الدراسة.

أرضية مجال الدراسة تعود لتكوينات ذات أصل رسوبي من العصر الرباعي ولا توجد به فوالق او تكون تعاريج ، قابلة للبناء مستقرة من الناحية التقنية كما أنها لا تعاني من ظاهرة صعود المياه، أما فيما يخص قابلية التحمل للتربة بهذه المنطقة فهي تتراوح ما بين 1,00 و 4,00 بار وهي صالحة للبناء خاصة وأن أرضية مجال الدراسة الميل بها (0 - 5 %) علما أنها كذلك أراضي صالحة للزراعة فإن استعمالها بحمولتها الجيدة.

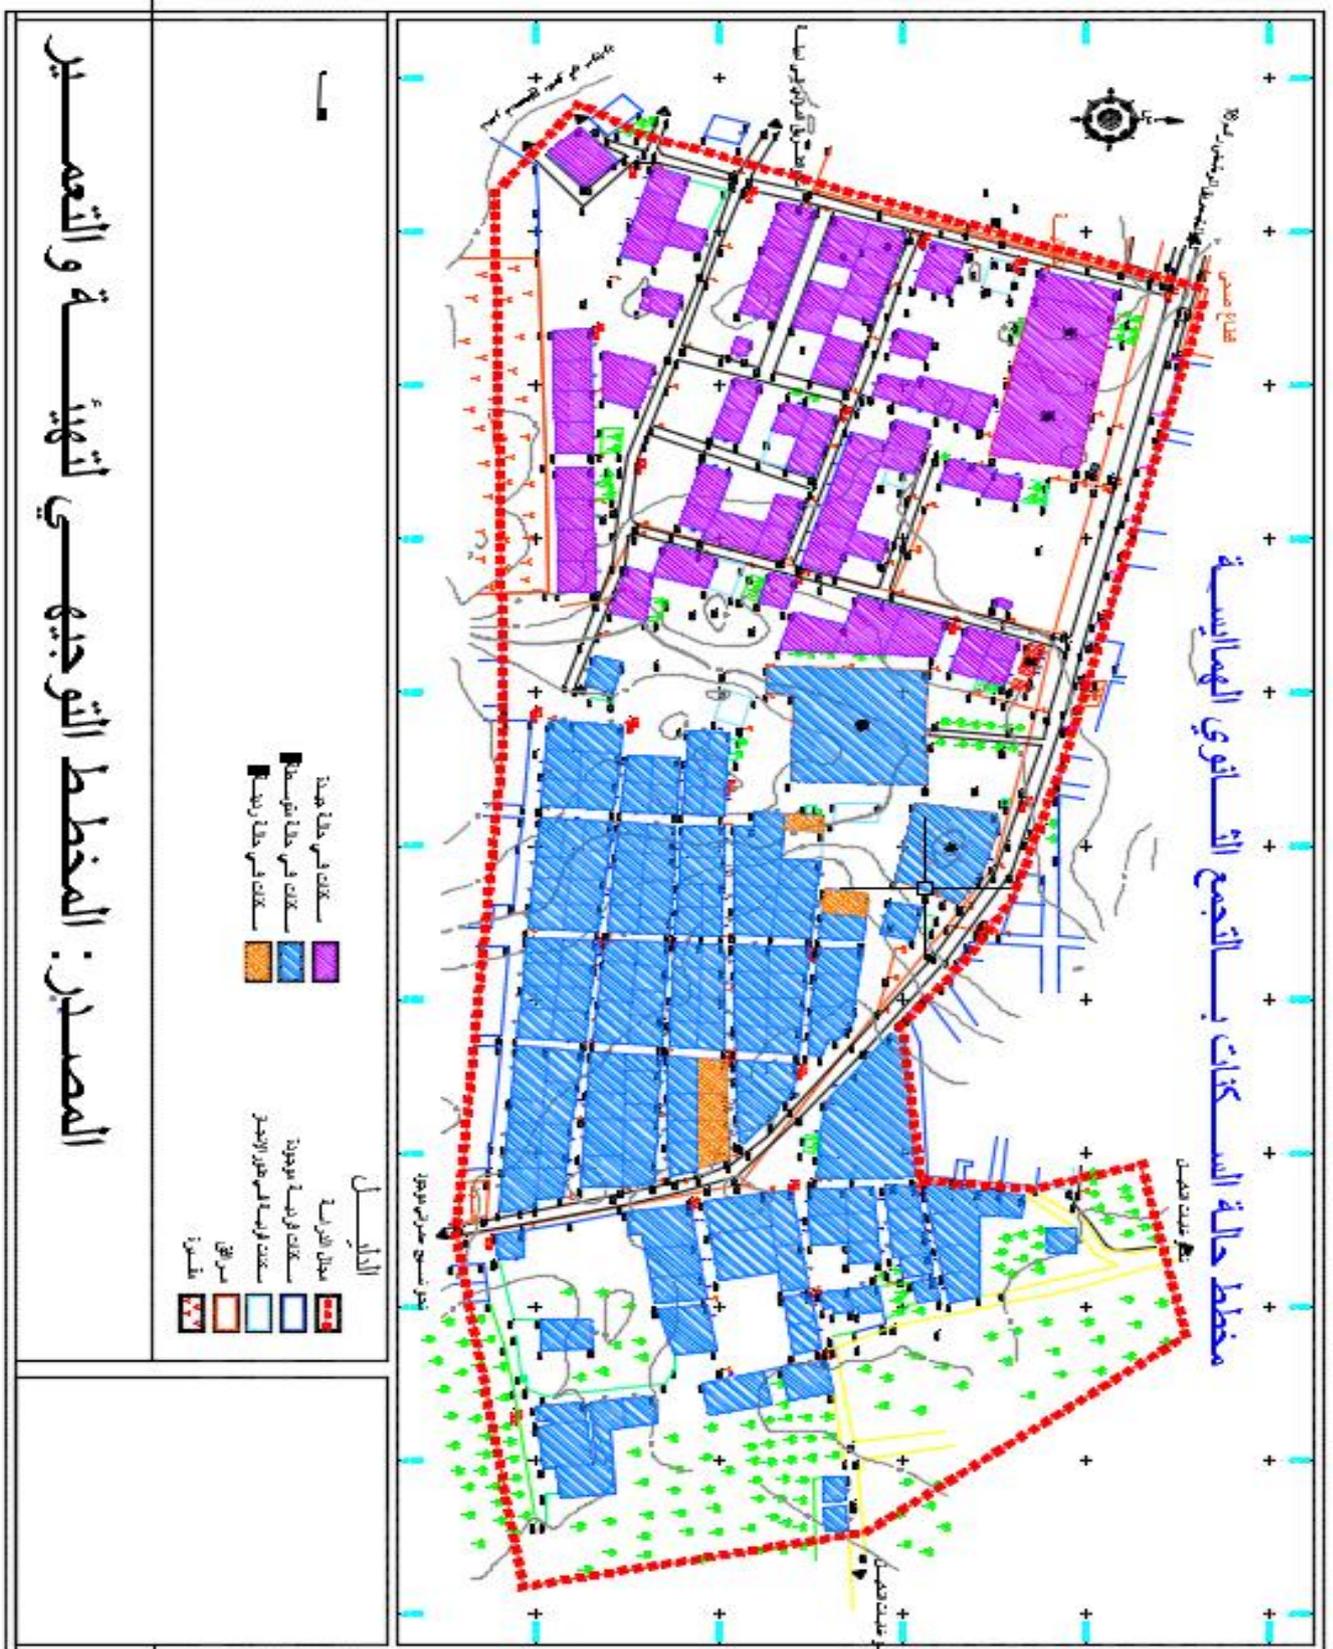
المخطط 04: حالة السكنات لمجال الدراسة.

لذلك فإن التوسع به محدود وبما أنه توسع جديد فإن معظم السكنات بهذا التجمع في حالة متوسطة الى جيدة

وكلها بناء فردي ذاتي الإنشاء وذلك حسب المخطط التالي:

تنوع السكنات بمجال الدراسة الى سكنات تقليدية بين الجيدة والمتوسطة والرديئة والتي تمثل النسيج القديم من منطقة الدراسة وسكنات جيدة حديثة النشأة وعموما فان البنائات التقليدية تتركز بالجهة الشرقية وهي شهدت عمليات ترميم وتجديد حاليا, أما البنائات الحديثة فامتدت باتجاه الجهة الغربية وتمثل 36.91% من إجمالي المساكن بالمنطقة.

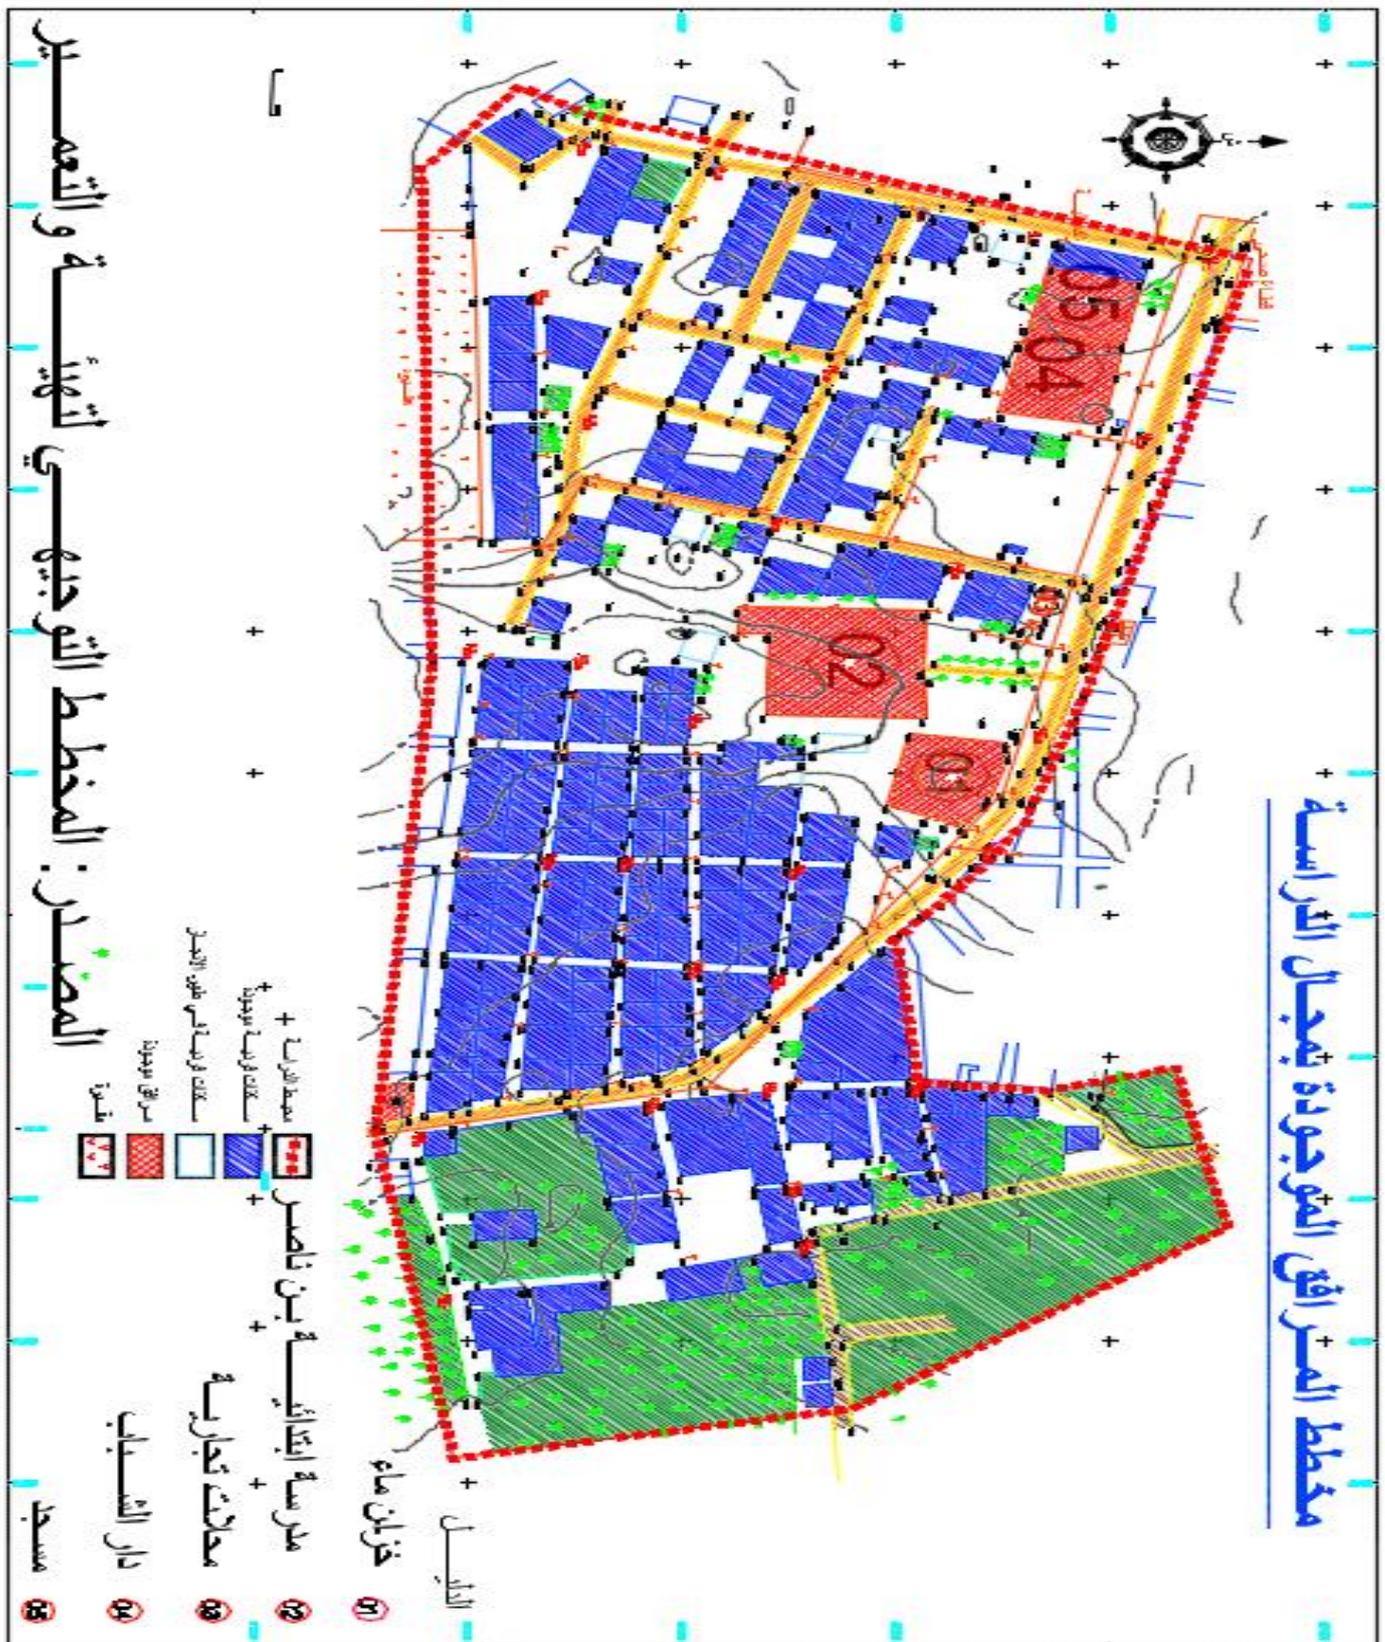
المخطط 05: المرافق الموجودة في مجال الدراسة.

يضم مجال الدراسة 05 مرافق حيث تحتل مساحة 1.36 هـ بنسبة 4.85% من المساحة الأجمالية وهي:

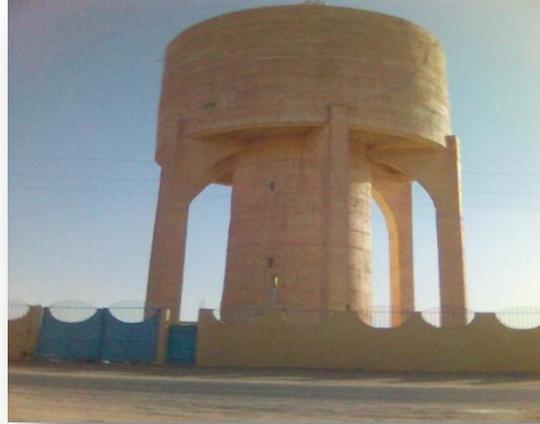
الصورة15:خزان الماء.

يقع في الجهة الشمالية لمجال الدراسة يتربع على مساحة 2585م<sup>2</sup>.

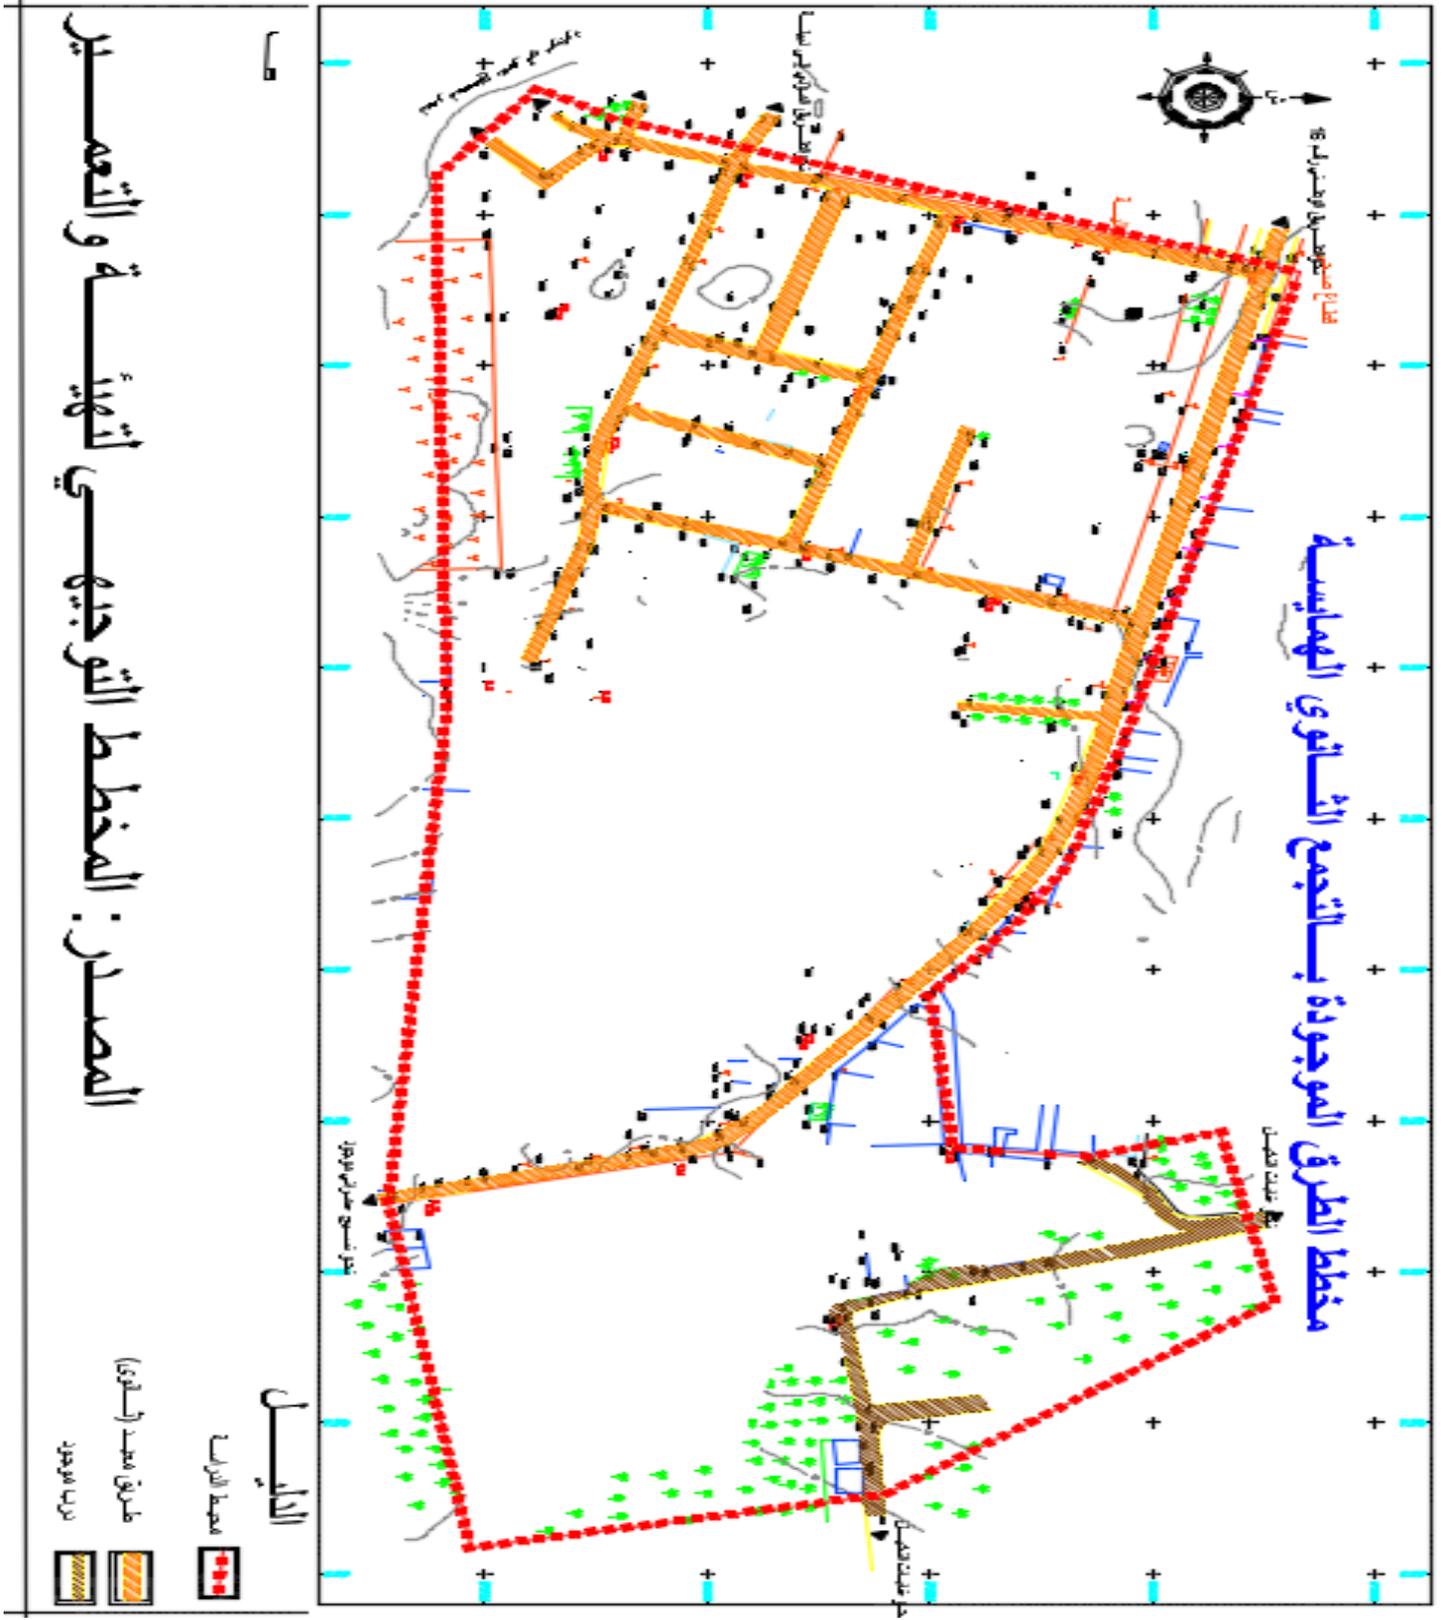
مخطط 06: شبكة الطرق الموجودة بمجال الدراسة.

تعتبر من المتغيرات الأساسية التي تعاني من غياب التهيئة وتحتاج إلى إعادة التهيئة وتنظيم الأرصفة والقارعة حتى تؤدي دورها في الحركة والتنقل ويمكن تصنيفها إلى:

- طرق الثانوية:يتمثل في الطريق البلدي 603 الذي ينطلق من الطريق الوطني رقم 16 وتنبثق منه

طرق حضرية داخل مجال الدراسة ودوره الربط بين الطرق الأولية وتخفيف الحركة، والربط بين

- - القارعة:6م.
- الرصيف:2م-3م.
- طرق ثالثية:تمثلها الطرق والدروب التي تؤدي الى الأحياء السكنية الموجودة في مجال الدراسة , يتراوح طوله (56م-175م) يبلغ عرضه (4م-5م).

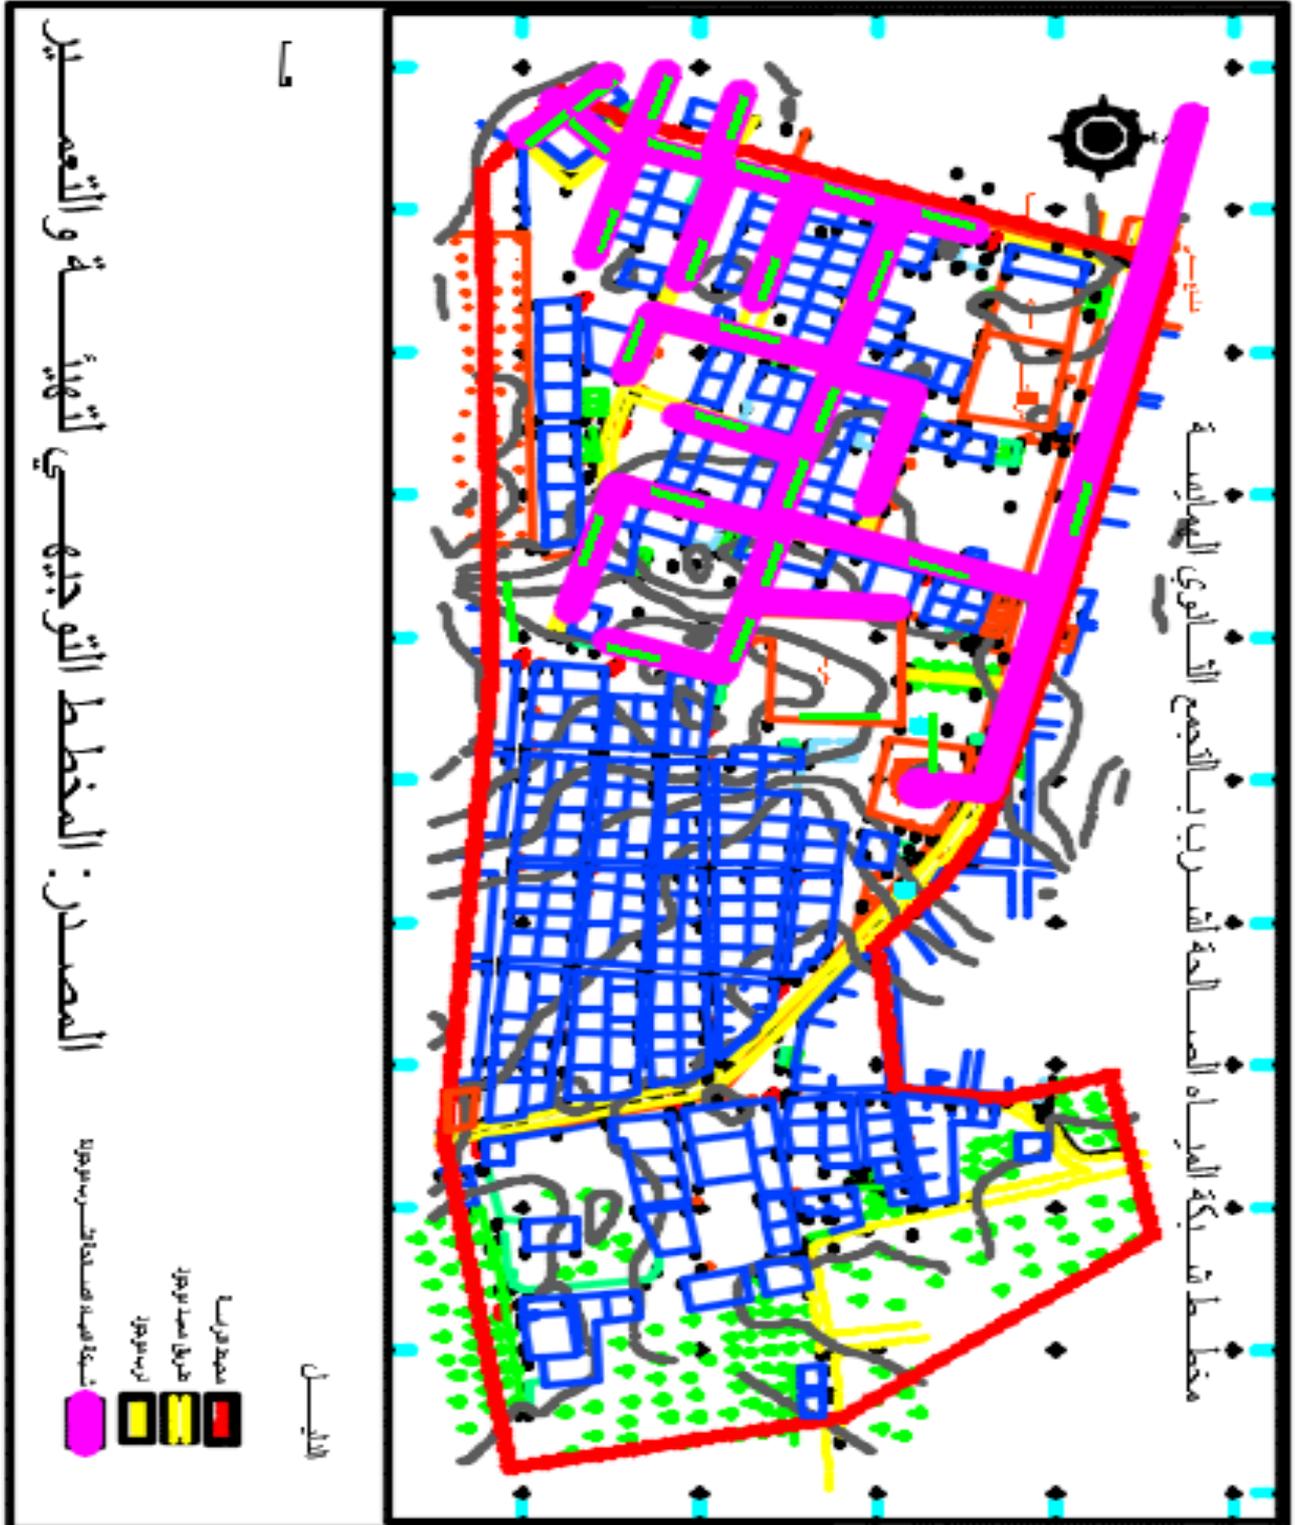
المخطط 07: شبكة المياه الصالحة لشرب.

رغم وجود خزان ماء في مجال الدراسة إلا أن شبكة المياه الصالحة لشرب غير معمة في التجمع الثانوي الهمايسة، حيث نلاحظ وجودها في الجهة الغربية فقط للحي أما الجهة الشرقية فيعتمد السكان حاليا على المياه الصالحة للشرب من منقب مخصص للسقي الفلاحي أو عن طريق الصهاريج وذلك لانعدام هذه الشبكة في هذه الجهة و هذا راجع لتصنيف هذه المنطقة كمنطقة مبعثرة كما توضحه الخريطة التالية:

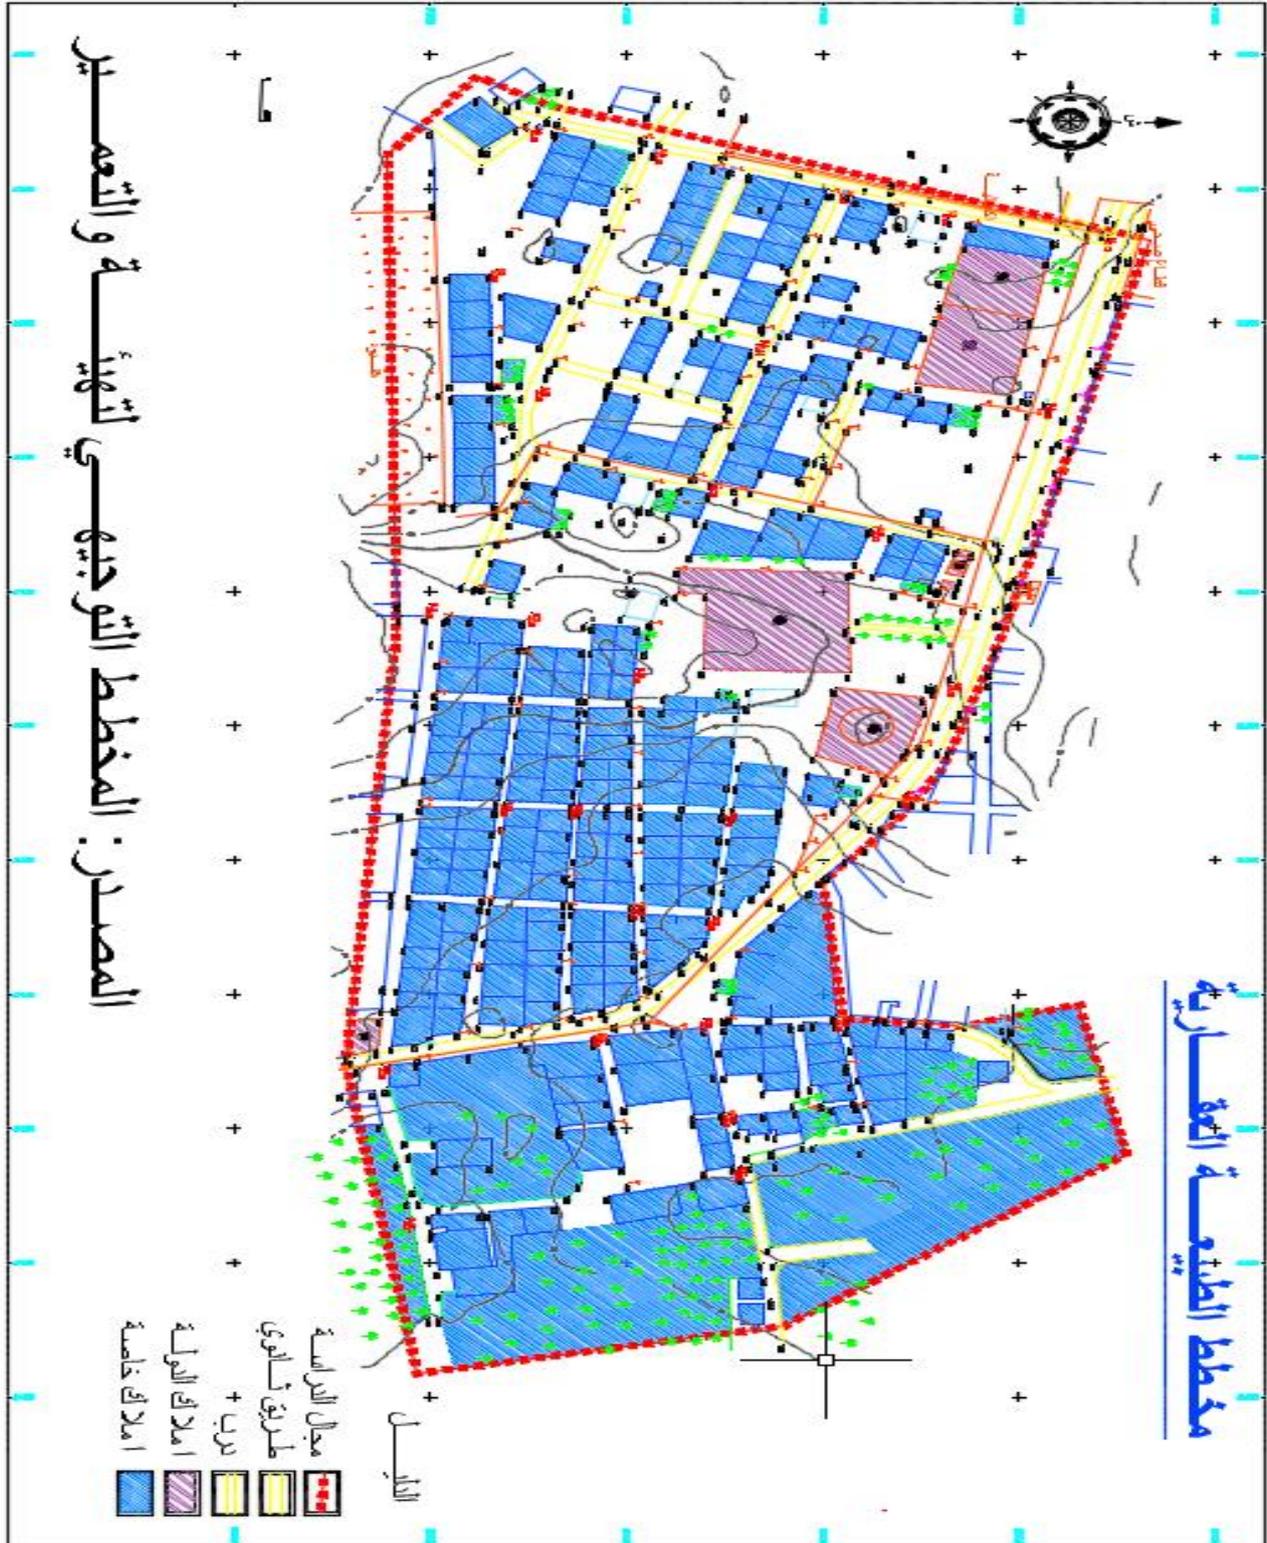
المخطط 08: الطبيعة العقارية لمجال الدراسة .

من خلال الاتصال بالمصالح التقنية لبلدية حاسي خليفة فان الملكية العقارية لأراضي القطاع هي ملكية فردية عن طريق الحيازة, وذلك لعدم وجود وثائق عقارية. باستثناء المرافق والتجهيزات فهي أملاك البلدية وبعض المناطق الشاغرة.
