Université Mohamed Khider de Biskra
Faculté des sciences et de la technologie
Département d'Architecture

MÉMOIRE DE MASTER

La reconversion de la maison Bouloba dans Le damier colonial à Biskra

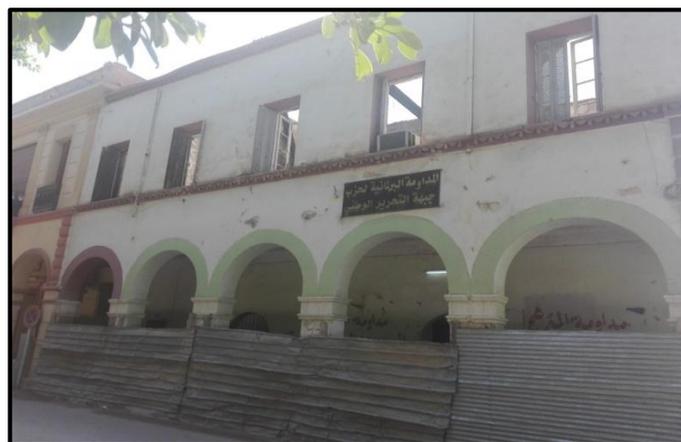
Figure 25 : vue de la façade de la maison.
Source : auteur.(2018)

D'après le discours de Mr Azouz, un groupe de maçonnerie français qui avait réalisé la maison,

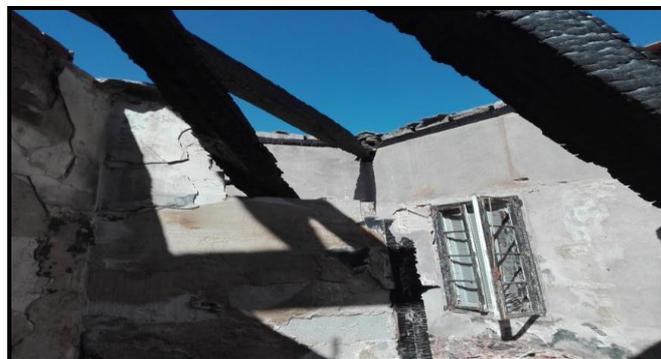
Figure 26 : vue de toit incendié de la maison
Source : auteur.(2018)

En 2009, La maison a été incendiée pour une raison inconnue jusqu'à maintenant, et ses conséquences ont été désastreuses, le plafond est tombé complètement, la terrasse est détruite, l'escalier et les Ouvertures en Bois ont été complètement brulés, aussi les murs du premier étage. la maison est restée déserte à ce jour.

Effondrement du plancher	A cause de l'incendie De la toiture.	Refaire le plancher et les madriers en bois.
Pathologies humides

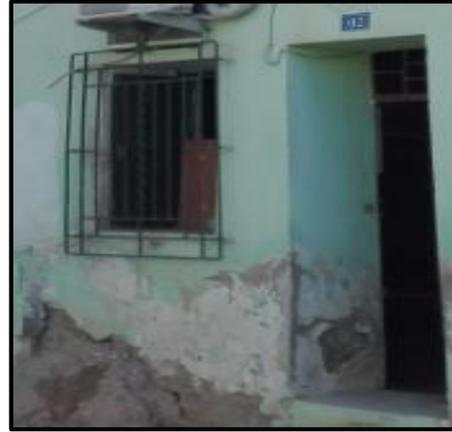
Figure 28 : vue de la porte et fenêtre de la façade latérale

Pour la façade latérale au niveau de rez-de-chaussée, Un arcade au bout de la rue en direction du jardin et des fenêtres protégées par barreaudages en fer et une porte à la fin de la façade a côté de la façade de voisin.

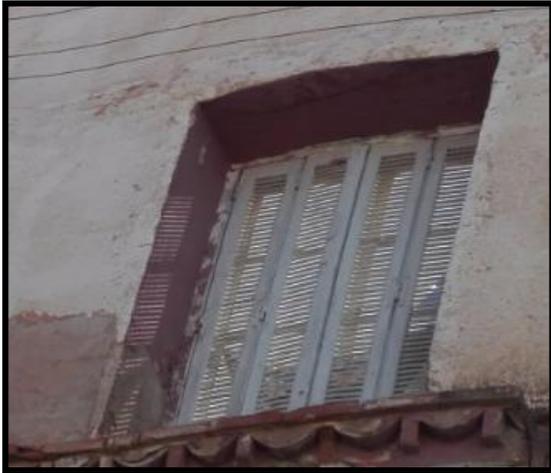
Figure 29 : vue sur la fenêtre de la façade et frise.
Source : auteur.(2018)

Le style vainqueur, donna une richesse architecturale à la maison, à travers ces arcades son toiture en tuile de Marseille, ces fenêtres et son escalier en bois..etc.

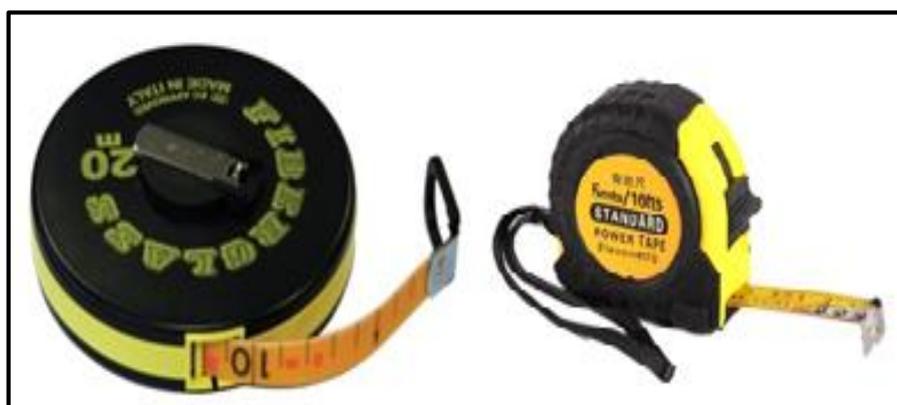
Figure 31 : Vue des instruments utilisés pour le relevé.

Avant de commencer le travail du relevé, nous avons visité la maison après avoir pris l'autorisation du propriétaire actuel Monsieur «Ben Taleb». Le 18/10/2018, monsieur Azouz Ben Taleb nous a accompagné durant cette visite ; il nous a raconté l'histoire de l'ancienne propriétaire Bouloba et décrit son mode de vie et la fonction de la maison et son état initial. Le relevé a été effectué selon une technique manuelle, la prise des mesures directe est la condition principale de cette méthode, en utilisant des instruments de mesures classiques : un porte-documents, cahiers d'esquisse, crayons, décamètre, télémètre.

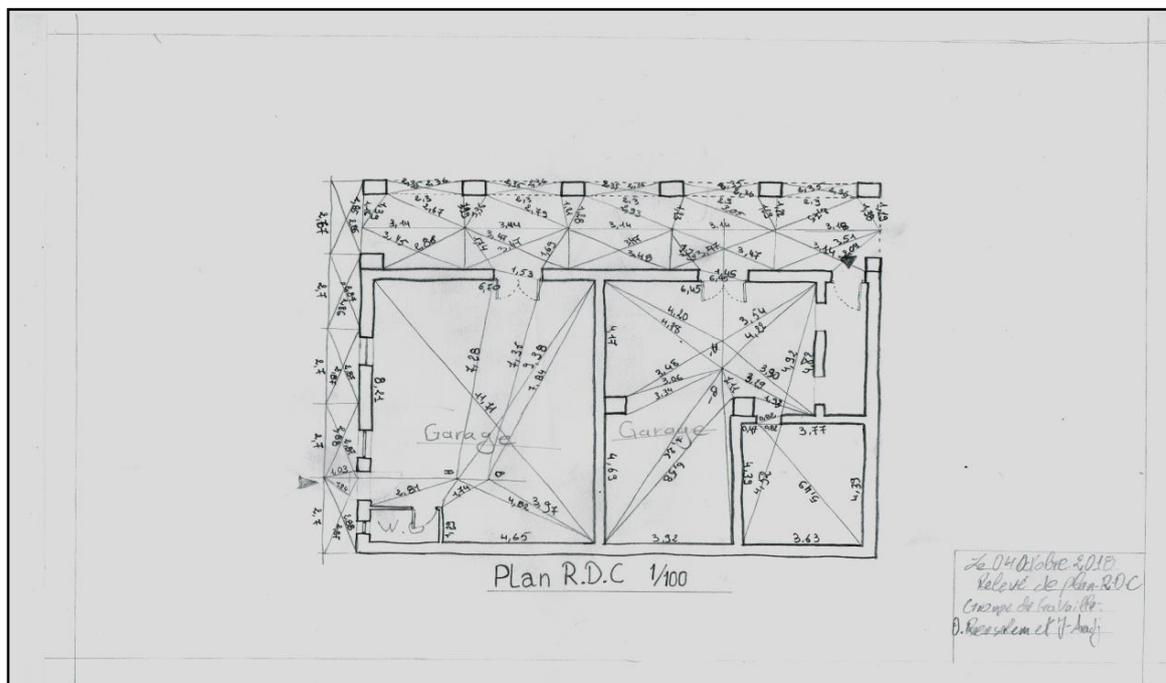
Figure 32 : relevé du plan R.D.C

murs d'extérieur). On a fixé une ligne virtuelle parallèle à la limite de la façade, en suite on a tracé Une perpendiculaire a la ligne précédente, situé a 1 mètre de la façade et attaché par des Clous et devisé en 5 partie. (distance entre partie et 2.70m de façade latérale et 3.17 de façade Principale).

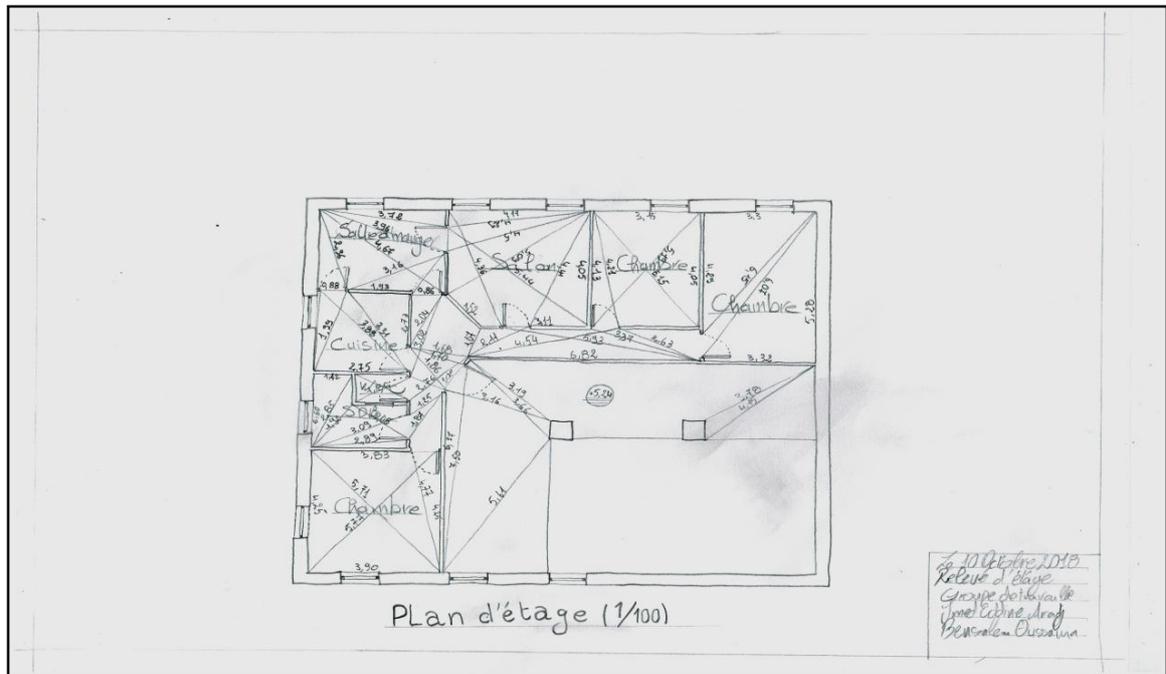
Figure 33: relevé du plan de 1er étage

Pour le premier étage en raison du manque d'escaliers, nous avons utilisé un escabeau pour monter, et à partir de deux points de poteau que nous avons obtenu précédemment dans le relevé de R.D.C et par projection verticale de ces deux points par un fil à plomb, nous avons commencé le relevé par la même méthode de triangulation.

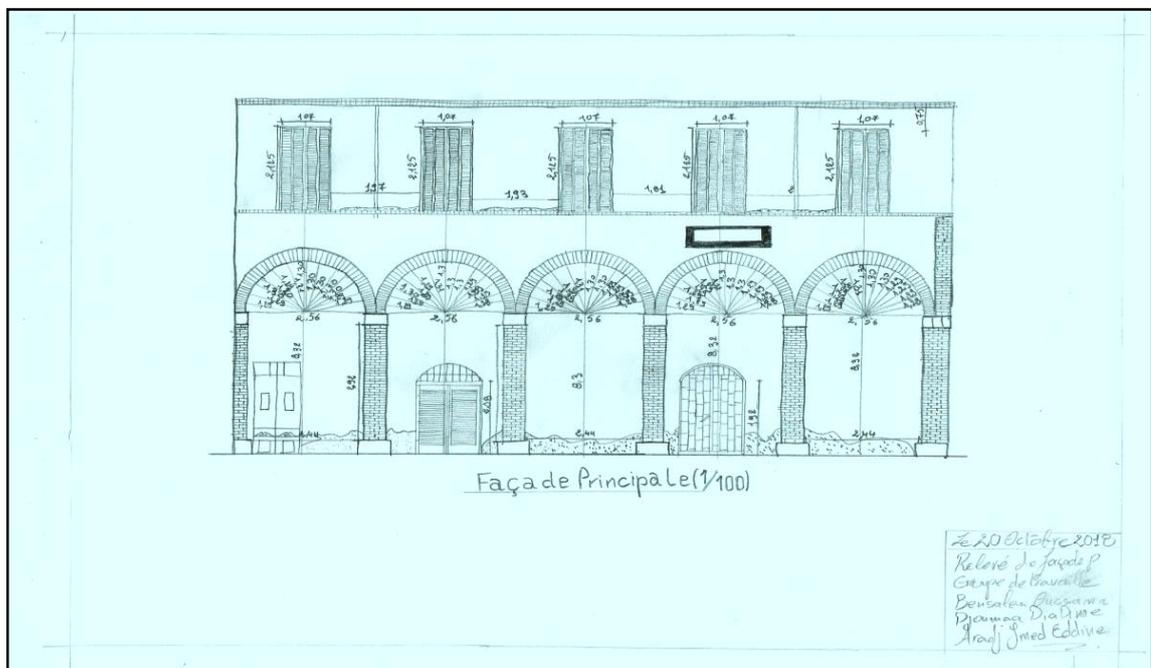
Figure 34: relevé de façade principale,

Pour le relevé des façades a été pris par le télémètre et le décamètre,

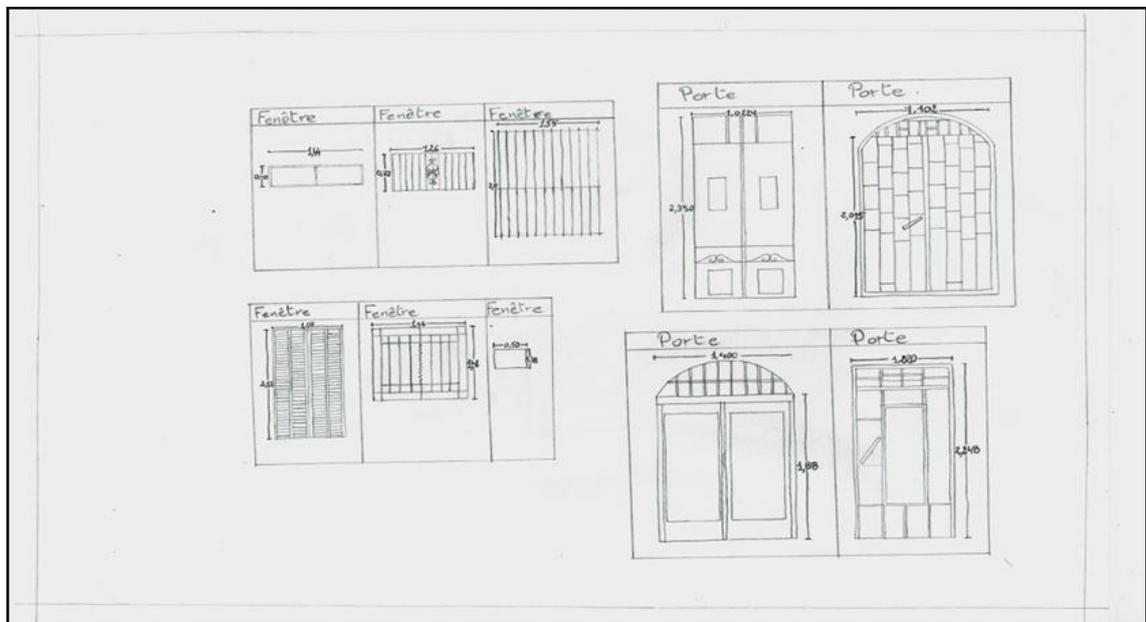
Figure 36:relevé des portes et fenêtres

Les figures ci-dessous présentent le minutes de relevé des portes, fenêtres.

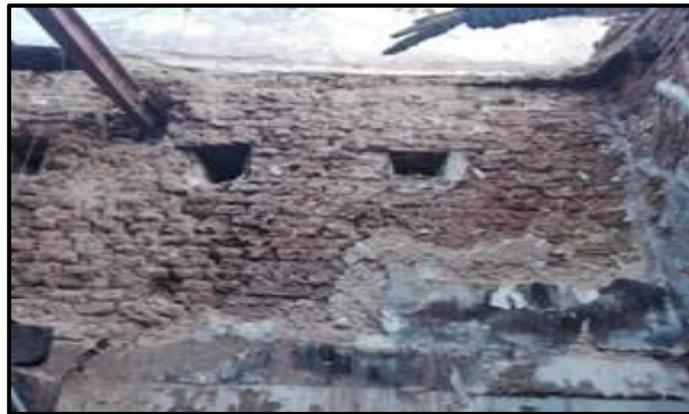
Figure 37:vue du garage
Source : auteur

La maison à deux niveaux R.D.C et 1er étage. le R.D.C contient deux garages et le 1er étage contient trois chambres une de parent et les autres pour les enfants. Aussi un salon et salle à manger qui ouverte sur la cuisine, la salle de bain et la toilette à cote de la cuisine, toutes ces espaces sont dans un état catastrophique en raison de l'incendie du toit et de sa chute.

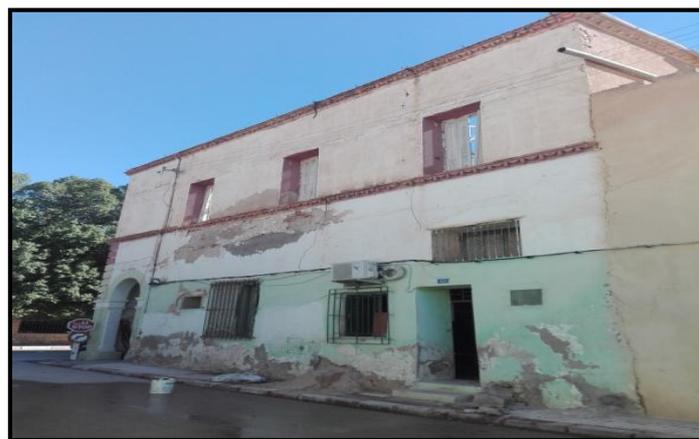
Figure 38: vue extérieure de la maison
Source : auteur

La forme de la maison est rectangulaire de 15.70 pour la façade principale et 13.50m pour la façade Latérale.

La maison a été construite avec des briques de terre et des poutres en fer et en bois, L'épaisseur des murs extérieurs de 60 cm et des murs intérieurs de 7 cm pour la séparation avec hauteur de 4.25 mètres de chaque étages.

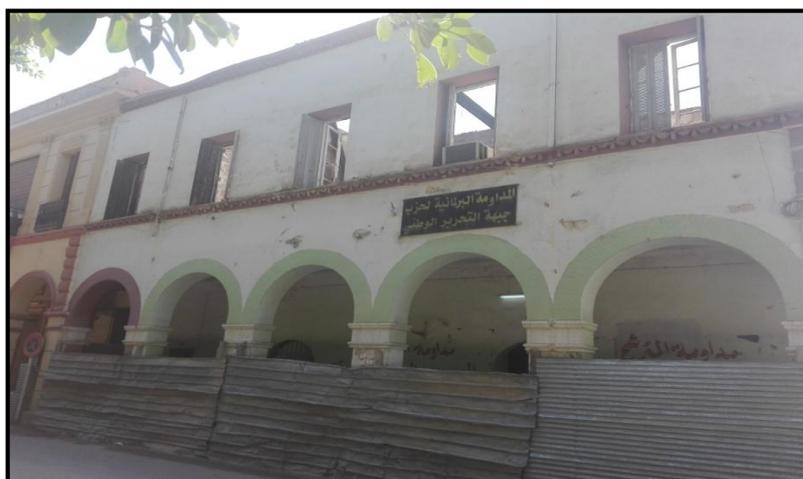
Figure 40: vue sur la façade principale

Au niveau de 1^{er} étage, Une série de fenêtres en bois donnant sur le jardin avec une très belle vue, sous ces fenêtres une corniche ornementale.

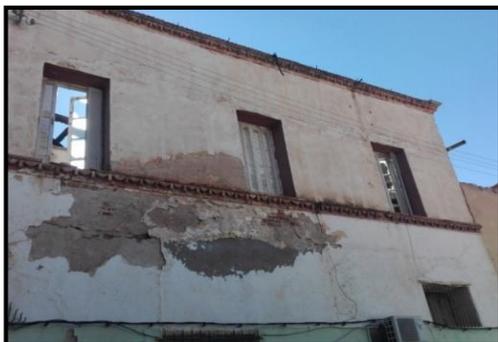
Figure 41: vue sur les fenêtres de façade latérale
Source : auteur

Au niveau de 1^{er} étage, trois fenêtres en bois donnant sur les voisins, sous ces fenêtres une corniche ornementale.

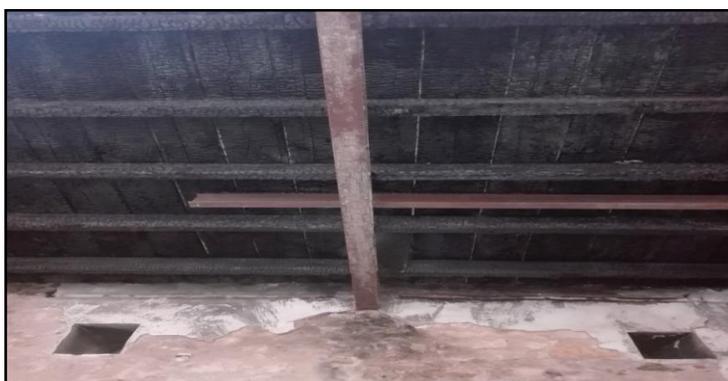
Figure 43: vue de madriers
Source : auteur

Les planchers sont constitués par des poutres en bois sur ces poutres des madriers qui reçoivent une couche d'argile.

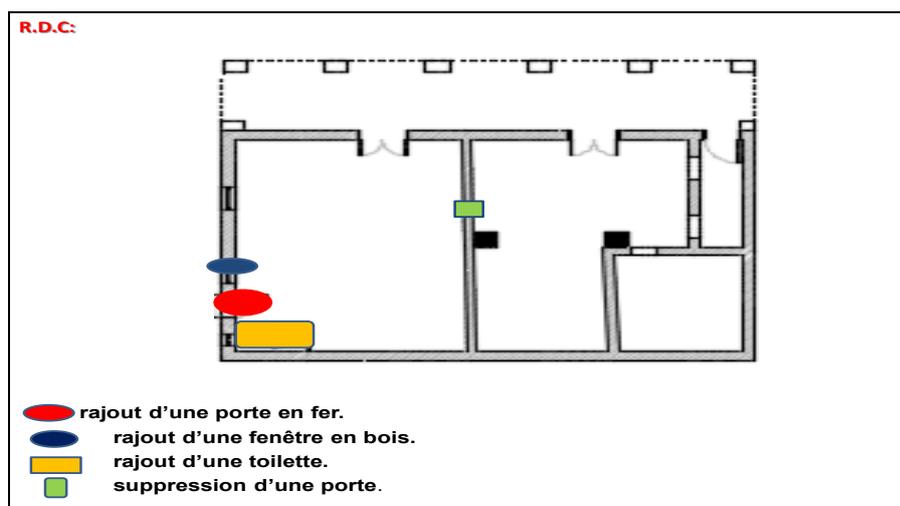
Figure 44: les modifications faites sur le plan R.D.C

D'après les photos prises et les recherches documentaires, les remarques pendant le relevé et surtout la référence orale racontée par Mr. Azouz (le propriétaire actuel). On a essayé de synthétiser les principaux changements qui sont faits sur ce monument à travers le temps.

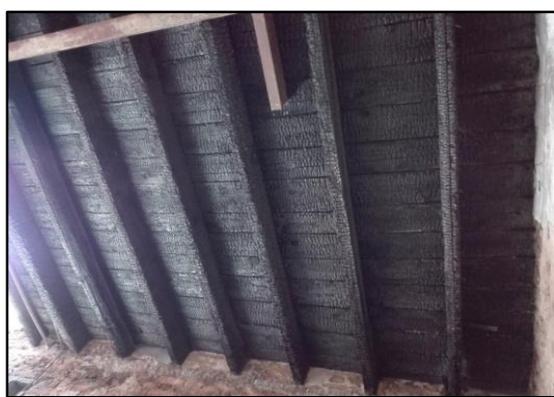
Figure 46: vue madriers de bois rouge

La toiture inclinée est en tuile rouge venant de Marseille, et les poutres sont des madriers en bois rouge.

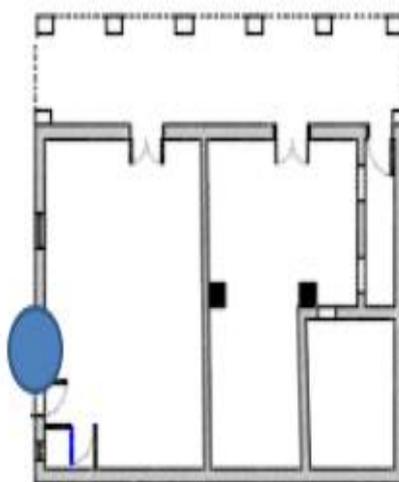
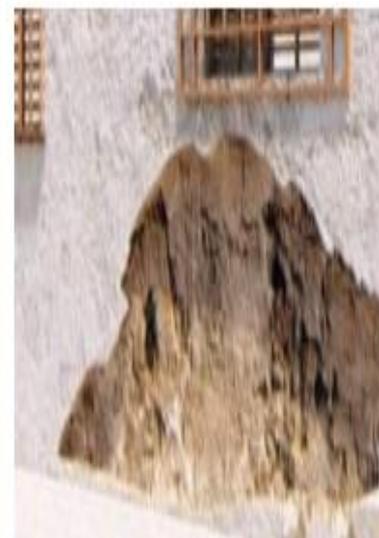
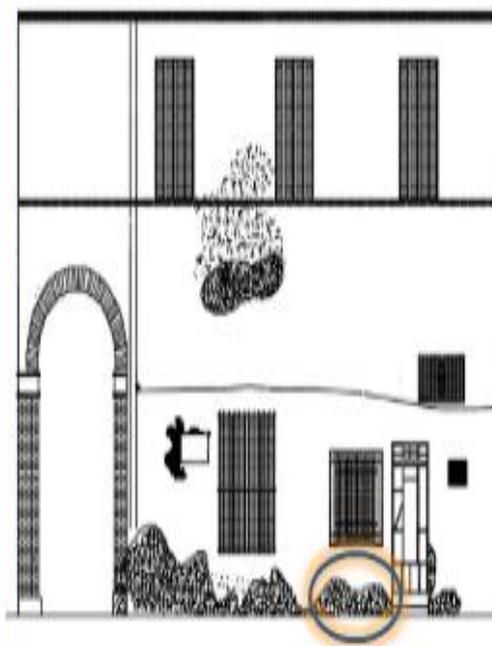
Détachement de l'enduit
+
érosion de pied

**Cause:**

mauvaise revêtement
de mur +
L'effet de l'humidité.

L'apparition des Fissures	Mauvais revêtement Du mur	Refaire l'enduit de Mur

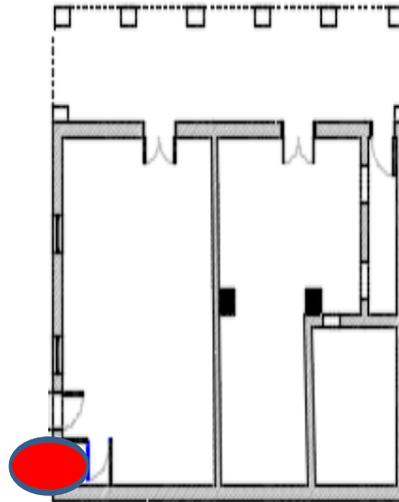
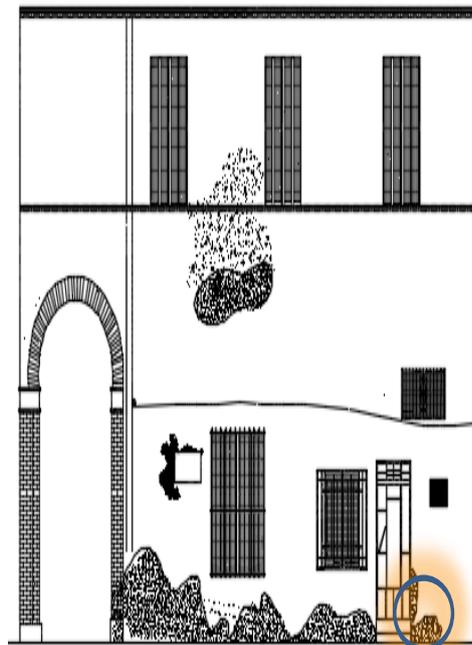
Cause:

infiltration d'eau +
Mauvaise revêtement
De mur.

détachement de l'enduit	Infiltration des eaux- vieillissement de la construction	Drainage des eaux pluviales

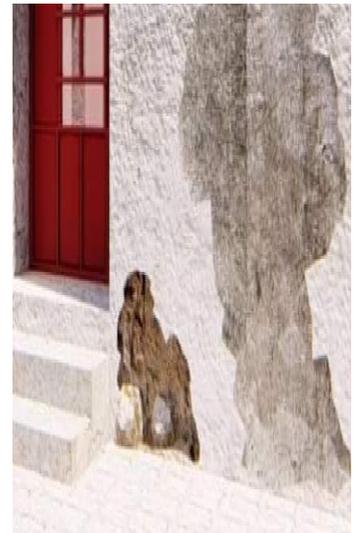
P3: Remonte capillaire +
Incendie.

L'effet de l'humidité

Traces d'humidité	La remonté capillaire	Drainage des eaux- refaire l'enduit et la peinture
--	---	----------------------	--------------------------	---

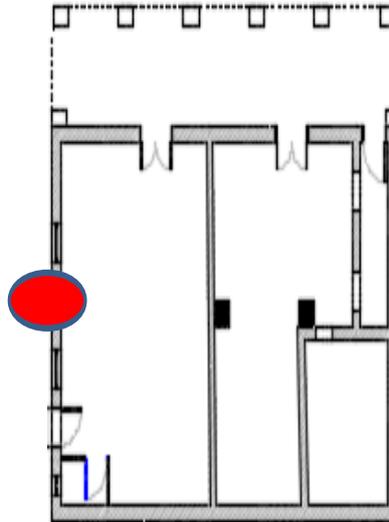
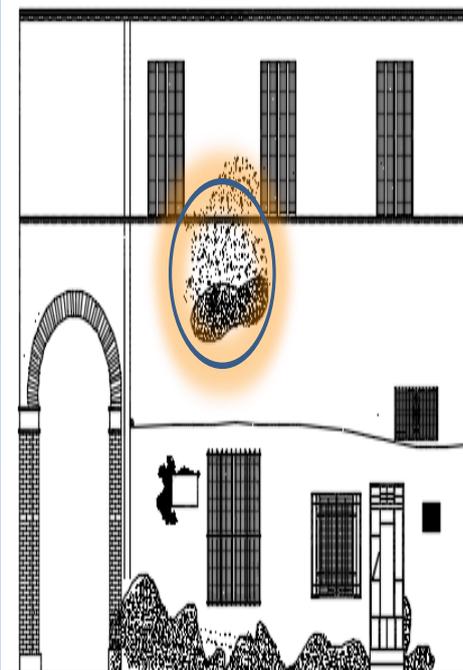
Cause:

Trace d'humidité- détachement de l'enduit	Infiltration des eaux- remonté capillaire	Emplacement D'un drainage -refaire l'étanchéité

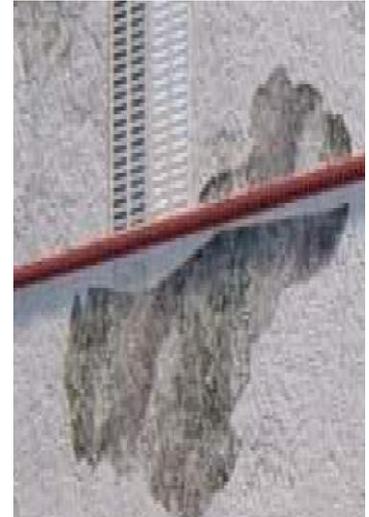
P4:

Effet de l'humidité.

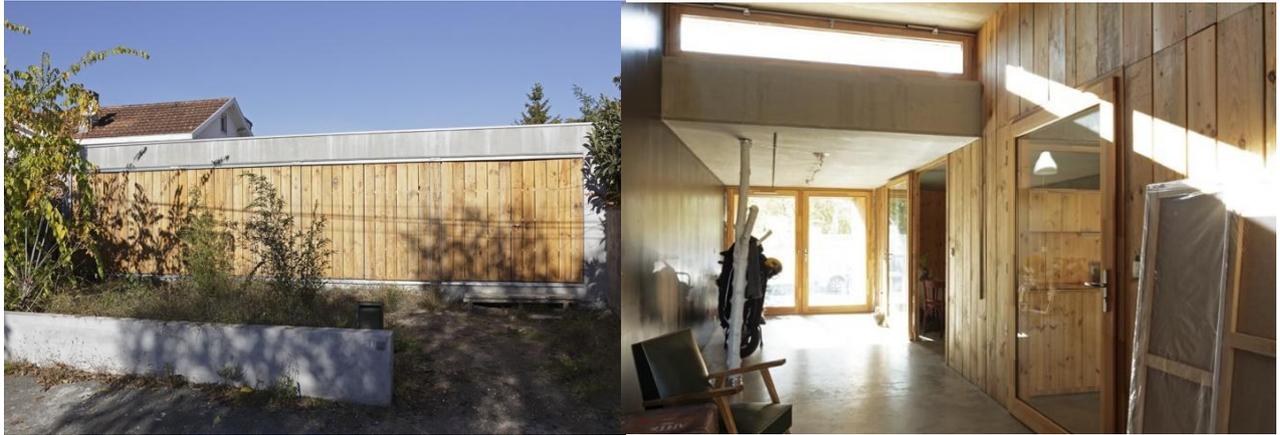
Figure 50 : vues extérieure et intérieure de la maison

C'est un volume simple en rez-de-chaussée et toit terrasse, dont la structure en béton brut est laissée apparente. L'ossature bois de remplissage permet d'alterner vitrages et bardage vertical en lames de pin. Les deux niveaux du toit terrasse génèrent, au centre du volume, une faille lumineuse. Au Sud, des loggias aux volets ajourés mettent la maison à distance de la rue et la protègent du soleil. Sur le côté, un passage couvert crée le lien vers le jardin. Ouvert et perméable lorsqu'il fait beau, refermé et étanche lorsqu'il fait froid, c'est le prolongement commun de l'atelier et de la pièce à vivre.

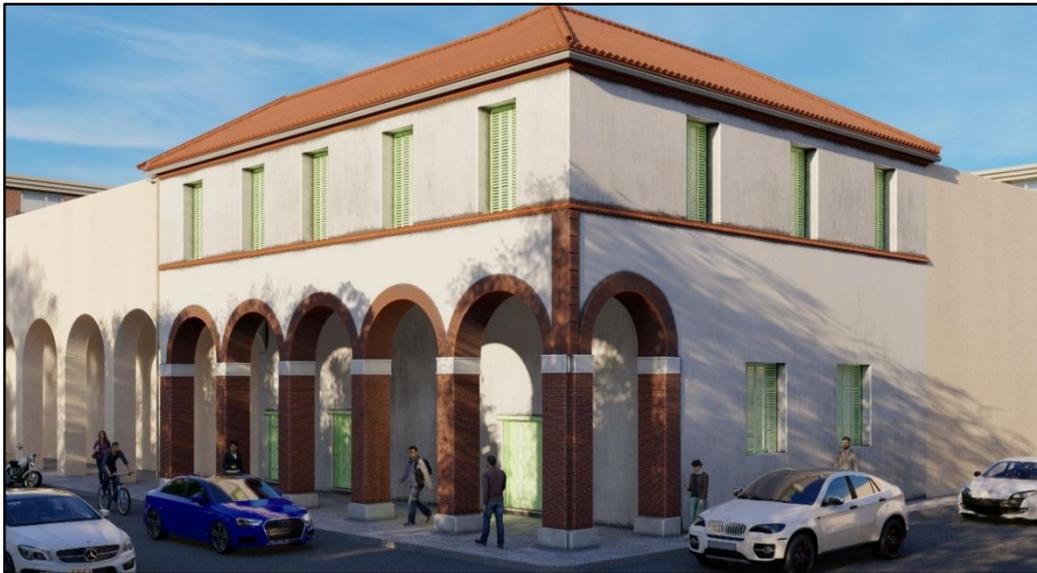
Figure 67: vue extérieure de la maison d'artiste

La réhabilitation de la maison, c'est de faire revivre le monument, qui a perdu sa valeur architecturale et artistique au cours de la dernière période. Notre intervention a touché la partie intérieure de la maison et le toit qui a été brûlé et transformée a une maison da d'artiste. Ces vue illustrent bien le processus d'intervention.
