جامعة محمد خيضر بسكرة
كلية العلوم الدقيقة و علوم الطبيعة و الحياة
قسم علوم الأرض و الكون

مذكرة ماستر

تحسين اطار الحياة على مستوى الانسجة العمرانية العشوائية دراسة حالة حي سيدي غزال بمدينة بسكرة

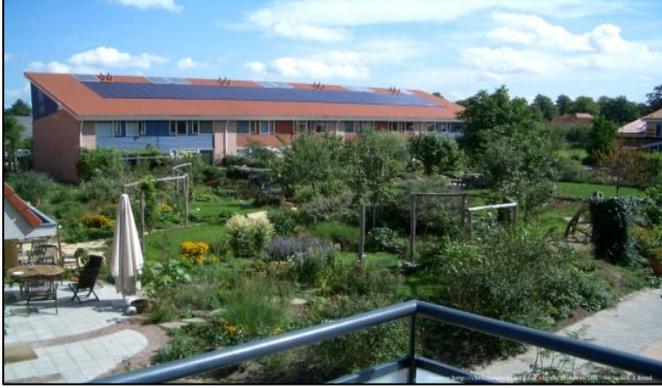
الصورة 5: ألواح شمسية فوق السكنات لإنتاج الطاقة

معظم السكنات وضعت لها لوحات ضوئية و فولطا ضوئية و حرارية لإنتاج الماء الساخن، وللإضاءة الجيدة.

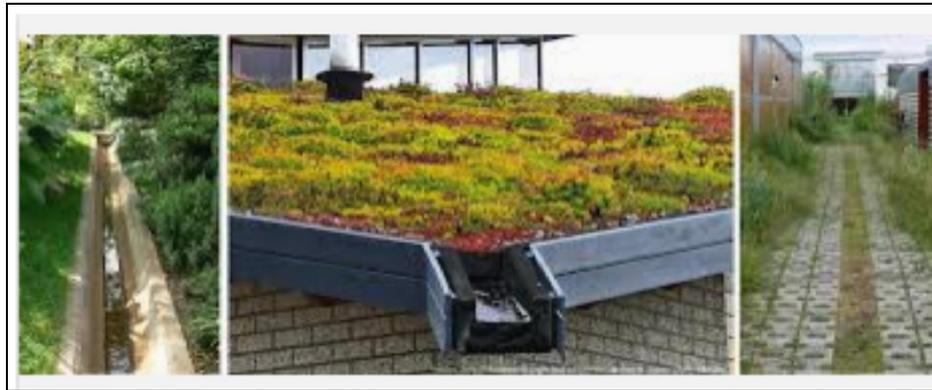
المياه السوداء للمراحيض تجمع على حدى، السائل المرشح والحمأ الصعبة تستعمل في إنتاج الغاز.

الصورة 6: نظام لتسيير المياه.

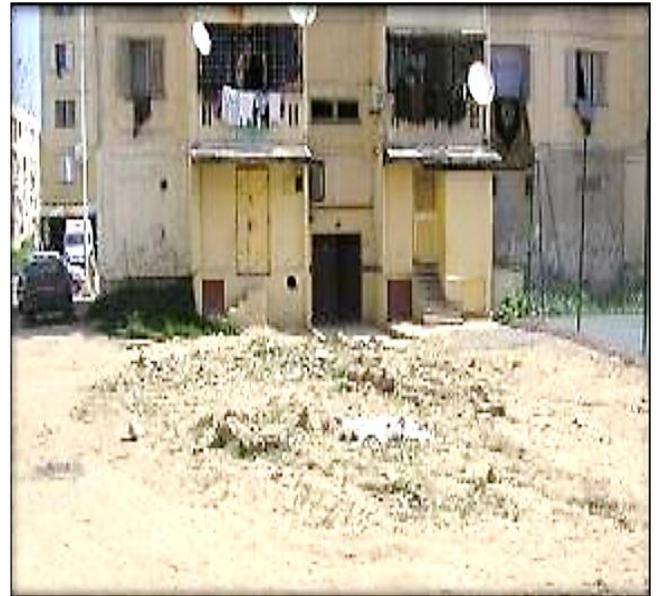
الصورة 12: تشوه واجهات العمارات إلى مطبخ و غرف

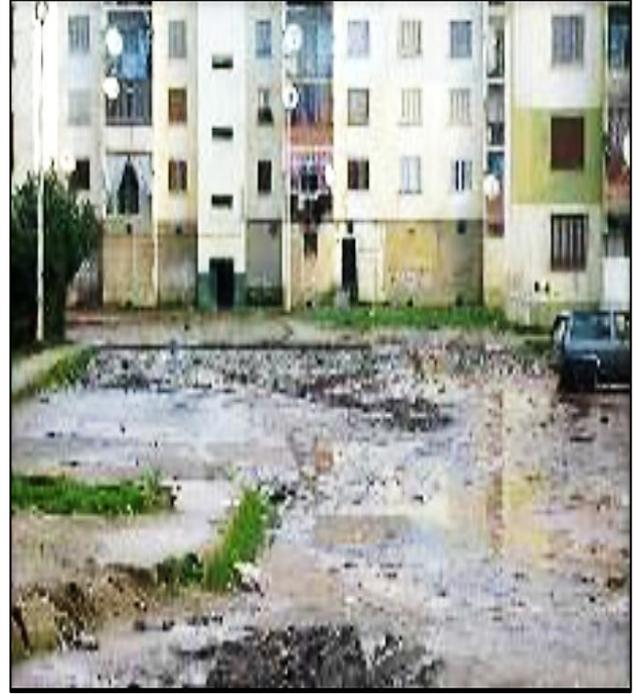
الصورة 13: تجمع مياه الأمطار وسط العمارات

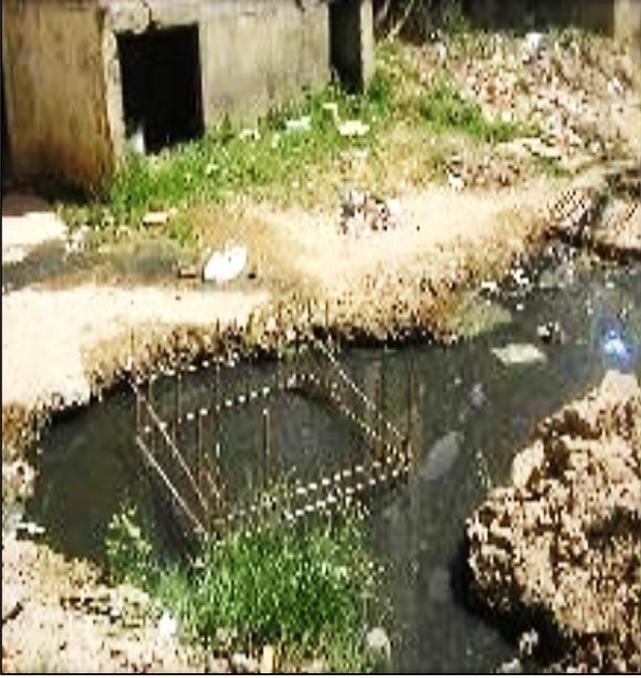
الصورة 14 : ركود مياه الصرف الصحي

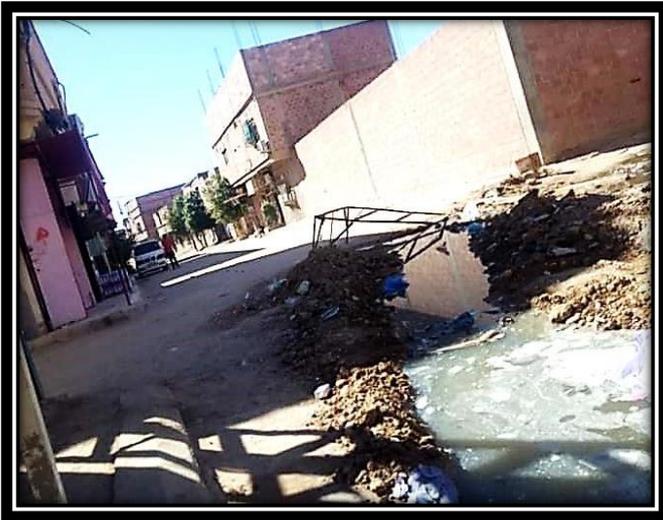
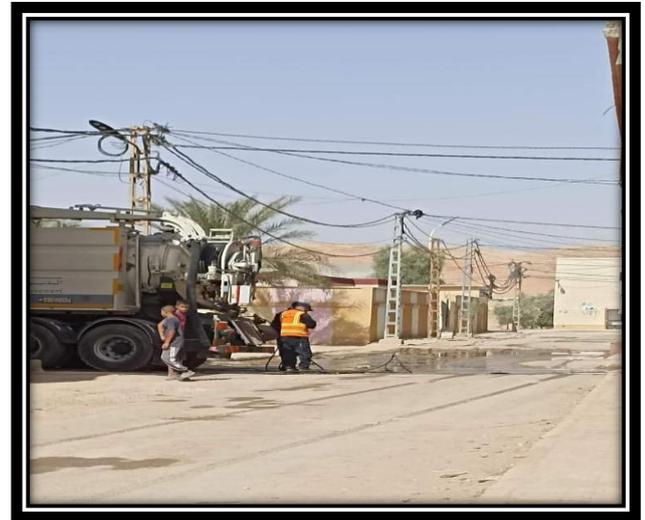
الصورة 17 : الأعمال المتتالية على الطرق

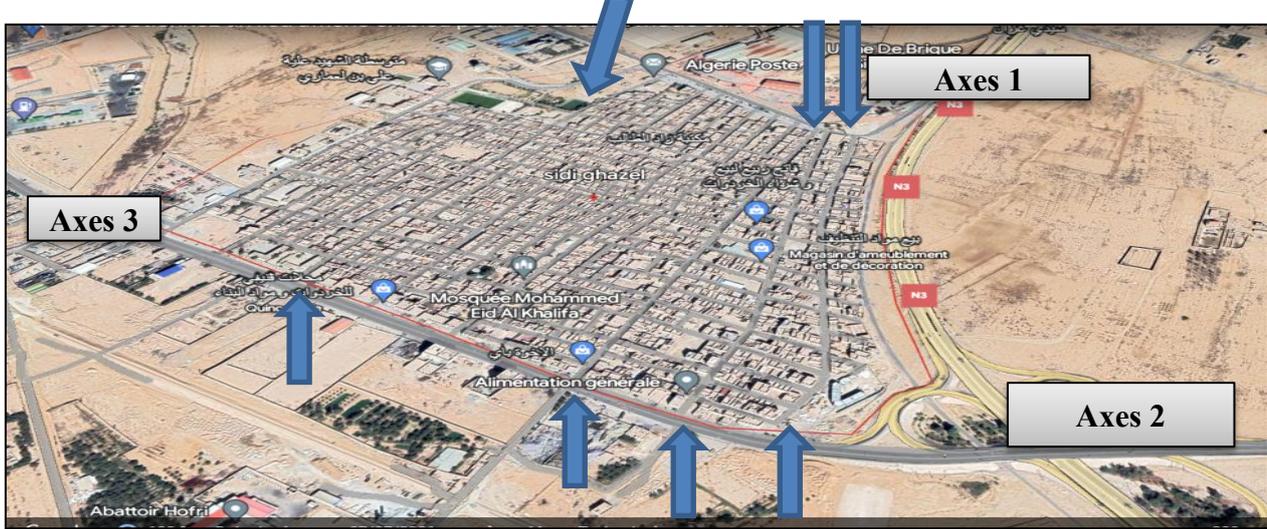
مخطط 4 : منافذ الحي (الموصلية)

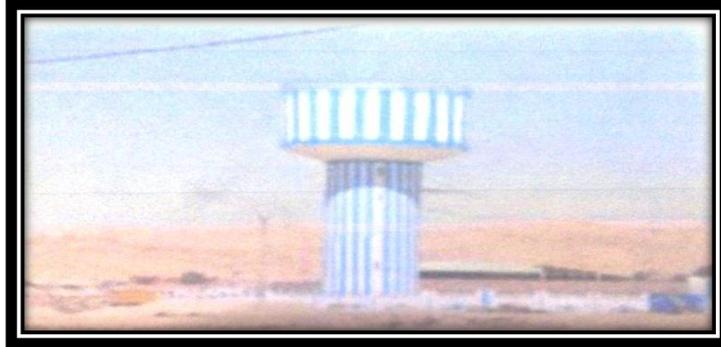
فان نسبة التغطية بالمياه الصالحة للشرب تبلغ % 48 / 49 ، الشبكة قديمة في معظم أجزائها و يجري تجديدها جزئيا ، يتراوح قطر القنوات المستعملة بين 80 مم و 200 مم. قطر القناة 80 | 100 | 150 بالمليمتر. الطول بالمتر الطول الكلي لقنوات مياه الشرب الموجودة 8979.50م ب. الصورة 24 : خزان الماء في الجهة الشمالية الغربية

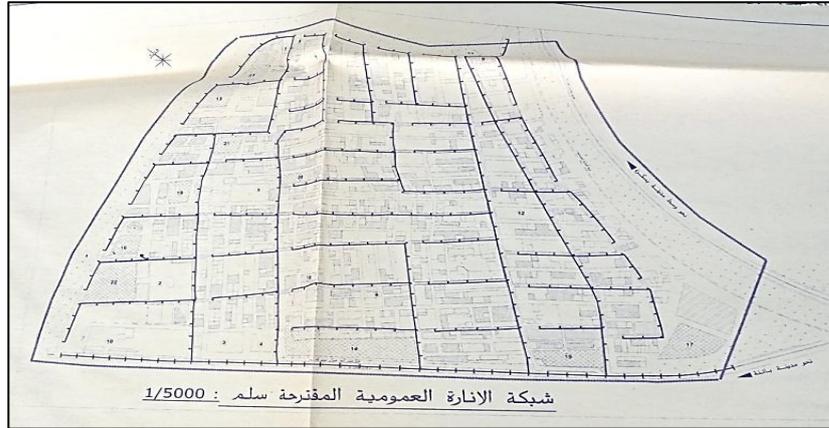
د. **الإنارة:** بالرغم من وجود مخطط للإنارة إلا ان الحي يعاني من هذه المشكلة . فالعديد من عناصر الاضاءة الليلية معيبة و البعض الآخر قديم و لايفي بالمعايير الحالية , و موضوعة بطريقة عشوائية .
مخطط 5: شبكة الإنارة

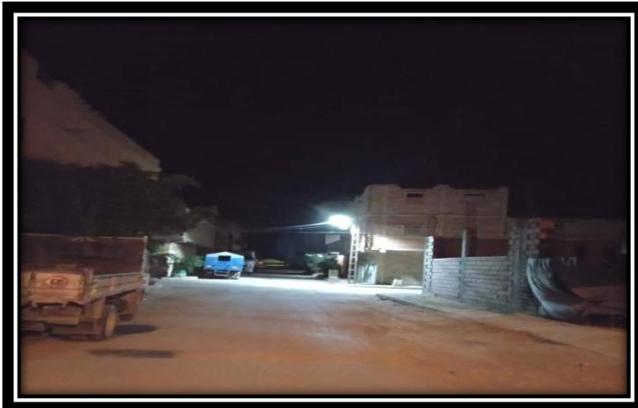
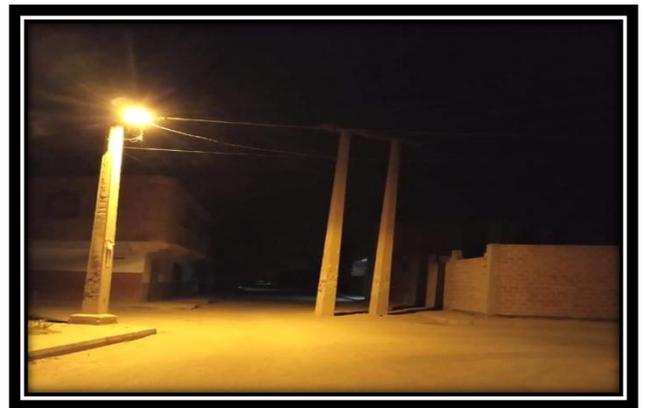
الصورة 28: أعمدة الإنارة الحي.

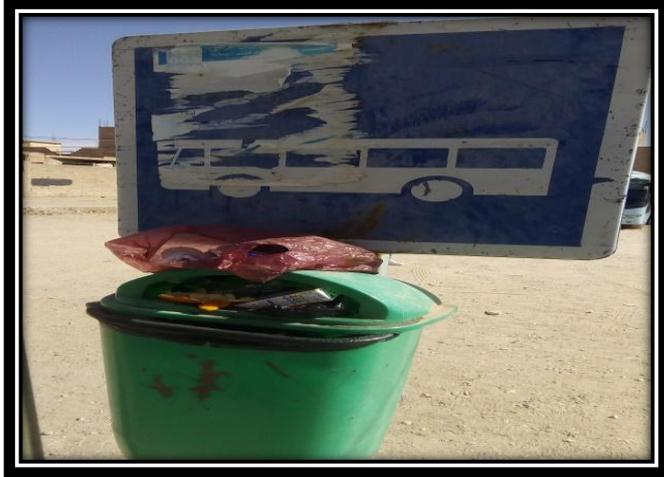
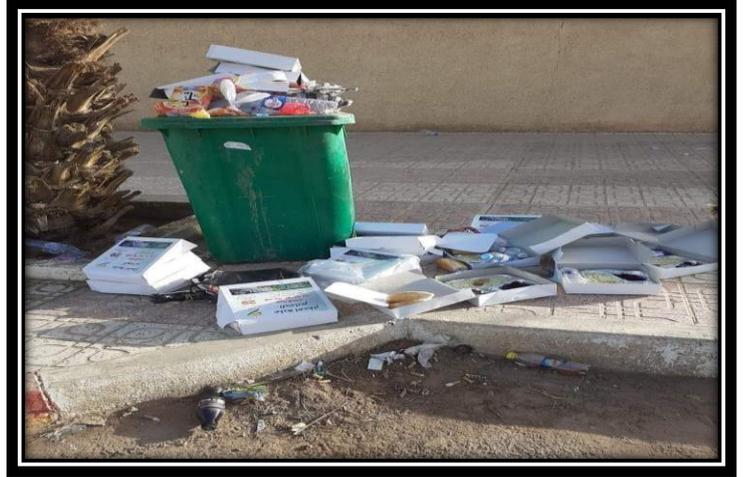
6.2.4 النفايات الصلبة والردم : غياب تام لصناديق القمامة و غالبا ما تكون مكسورة أو ممتلئة .

الصورة 30 : سلات القمامة الممتلئة.

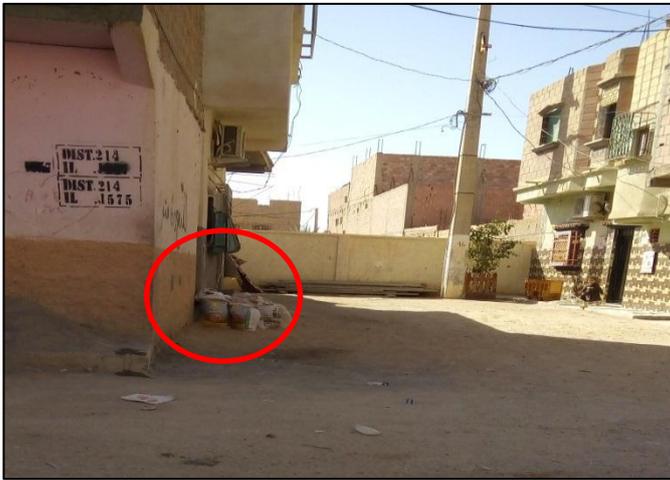
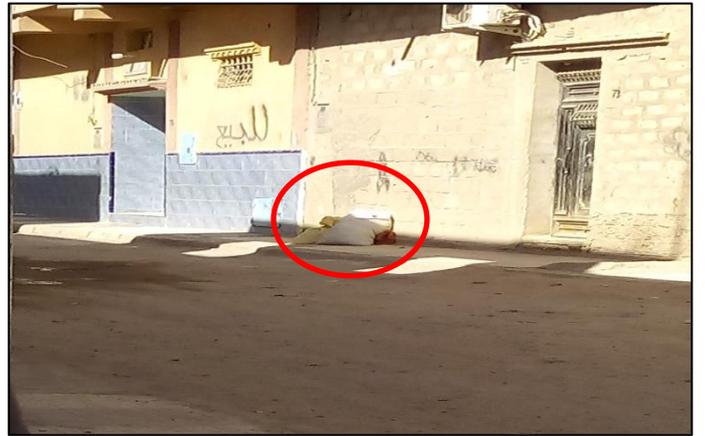
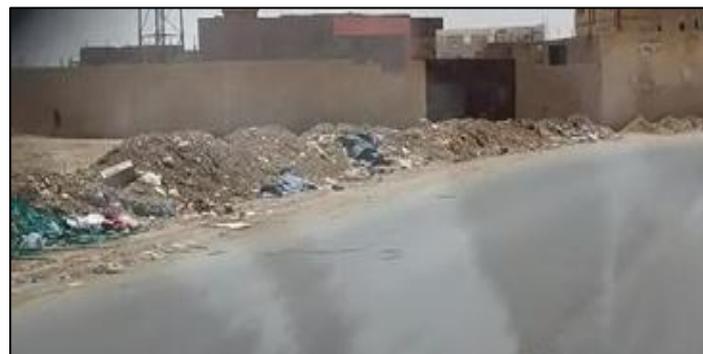
و توضع أمام المنازل أو في مساحات شاغرة .

الصورة 31 : أماكن وضع النفايات.
