المبحث الثاني : الدراسة التحليلية لحي تيمكرت :

1- تقديم عام لحي تيمكرت :

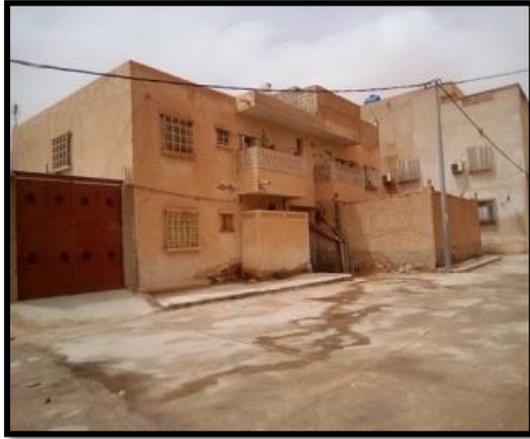
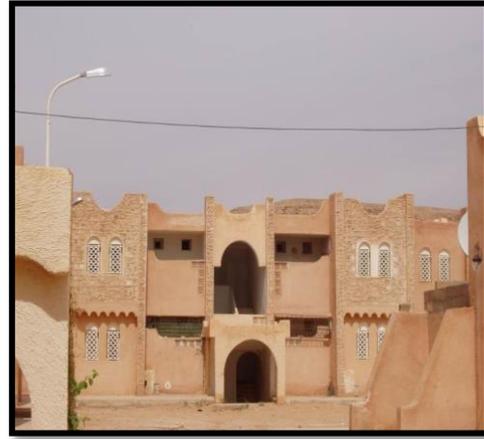
صورة رقم 32 : تبين نوع السكنات وإرتفاعها

المساكن ذات نمط نصف جماعي تتربع على مساحة 1.96هكتار أي بنسبة 15.62% من المساحة الإجمالية لمنطقة الدراسة ، معظمها ذات مستويين (R+1) ونجد ذات 3 مستويات (R+2) وهذي الاخيرة تتمثل في سكن وظيفي تابع لوحدة الشرطة وبعض السكنات التي تم التدخل عليها بزيادة عدد الطوابق .

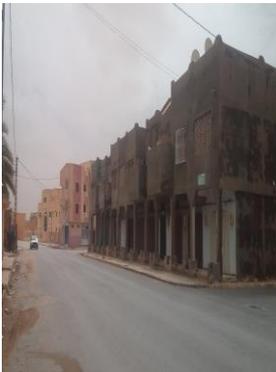
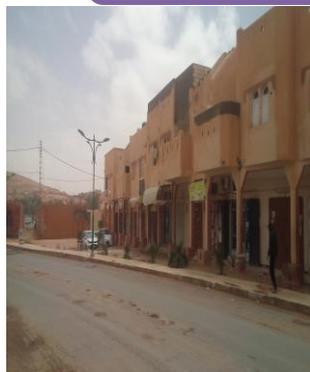
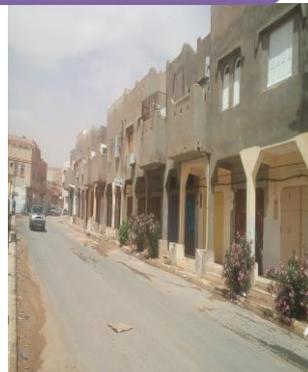
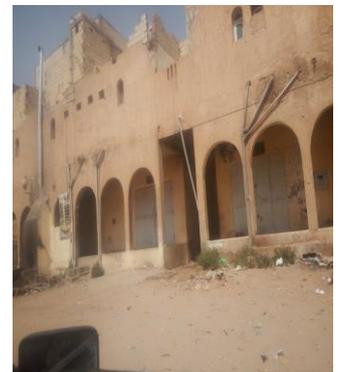
صورة رقم 31 المجمعات التجارية

- ◀ المركز التجاري: يقع عند نقطة التقاء طريقين RN107 و RW106 بدأ في إنجازه سنة 1990 ،
يتربع على مساحة 1501م² يحوي 38 محل تجاري وهو في حالة متدهورة .
- ◀ واجهات الطريق RN107: 18 محل تختلف في نوع السلع المعروضة من محل الى اخر
- ◀ واجهات الطريق RW106: 16 محل
- ◀ داخل الحي: 5 محلات
- ◀ مجمعات تجارية صغيرة : تكون على شكل خطي تحوي 47 محل معظمها لا يشتغل .

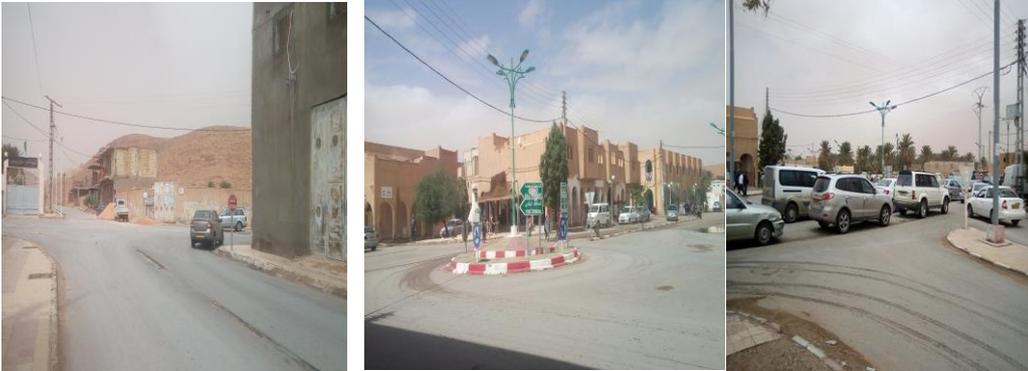
صورة 47: لمفتريات الطرق

يتميز مجال الدراسة بكثرة العقد وهذا لموقعه الاستراتيجي في المدينة وأهمها مفترق طرق رئيسي هو نقطة التقاء الطريق الوطني 107 والطريق الولائي 106 وهو احد المحاور الأكثر استعمالا ، يعتبر من أهم الأقطاب الموزعة في المدينة بحيث يؤدي غربا إلى حي القمقومة بـريزينة ولاية البيض وشمالا إلى مركز المدينة المطار الجامعة ولاية غرداية وجنوبا إلى بلدية سبب المنصورة المنيعة , كما يوجد بعض مفترقات داخل مجال الدراسة وهي غير مهيئة ولا تخضع للمعايير التقنية .

حيث تعاني هذه العقد من إزدحام مروري كبير خاصة أوقات الذروة.

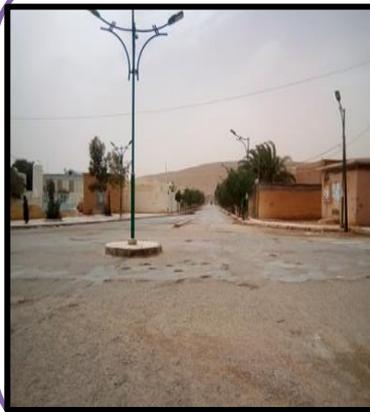
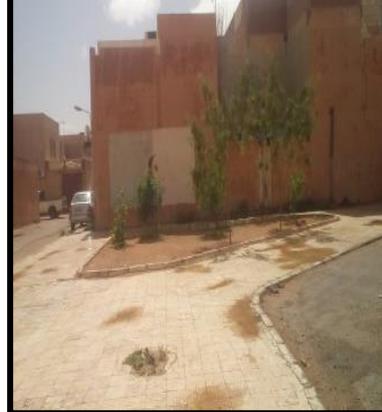
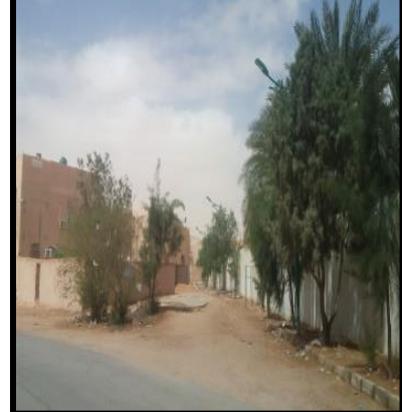
صور 54 : لبعض المساحات الخضراء

من خلال المعاينة الميدانية تبين أن الحي لا يحتوي على مساحات خضراء مهيئة رغم وجود مساحات حرة كبيرة غير مستغلة و غير مهيئة وذلك لعدم الاهتمام من طرف الجهات المعنية بهذا الجانب، باستثناء حالات خاصة تتمثل في غرس بعض الأشجار على طول الطريق او في المحيط المجاور للمسكن المتواجد في الطابق السفلي كمحاولات من طرف السكان لخلق مساحات خضراء.
