Université Mohamed Khider de Biskra
Faculté des Sciences et de la Technologie
Département de Génie Civil et d'Hydraulique

MÉMOIRE DE MASTER

Diagnostic des dégradations et dispositifs de sécurité associés aux travaux routiers d'entretien sur le tronçon de la RN 31 (Arris – Biskra)

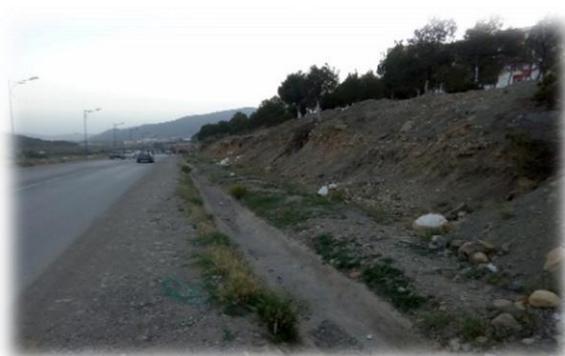
Le début de notre diagnostic est le pk 58 (ville d'Arris). L'état de la route est moyen. Il existe un fossé. La route contient un accotement de moyenne largeur. Même état pour le pk 59 avec existence de faible fissure longitudinale hors-piste de roue. Même état pour le pk 60 avec existence de fissure moyenne de type carrelage.

Figure 3.1 : Fissure longitudinale hors-piste de roue **Figure 3.2 :** Fossé et accotement

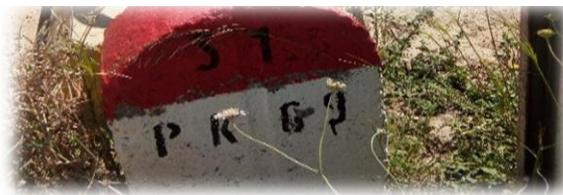
Diagnostic de pk 69 :

Pk 69 : Cette partie contient un ouvrage très important qui est le pont de Tighanimine qui représente la traversée de l'oued labyod. Les crues de l'oued ont détruit un pont auparavant à cause de son ampleur et sa hauteur. Ce qui a agît sur la structure du terrain et ses fondations. La longueur du pont est estimée à 152 mètres et une hauteur d'environ 4.5 mètres dans cette partie la route paraît de bonne constitution. Puis apparaissent directement des tournants très dangereux dans une zone montagneuse ; les dépassements sont aussi dangereux.

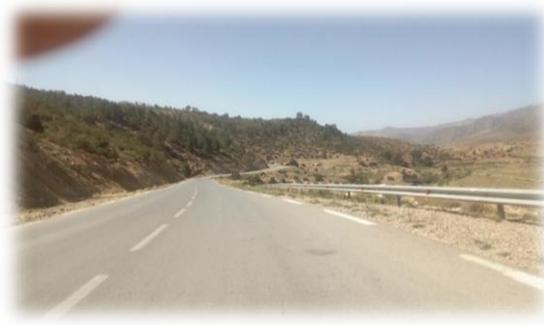
Figure 3.15 : Rampe de 10/100

Pk 71 l'état de la route est le même que le pk 70 mais là, il y'a une pente de 10/100. La zone reste dangereuse surtout pendant l'hiver.

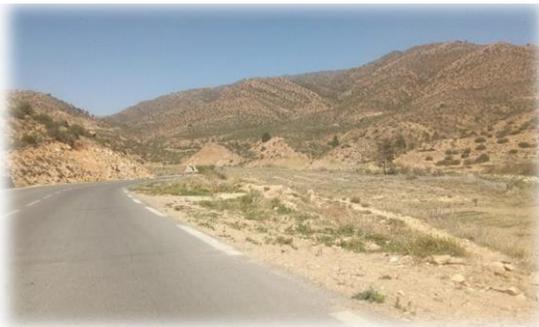
Figure 3.16 : Etat moyen de la route

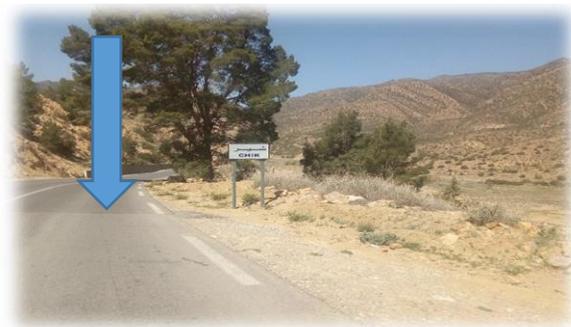
Figure 3.17 : Zone de glissement

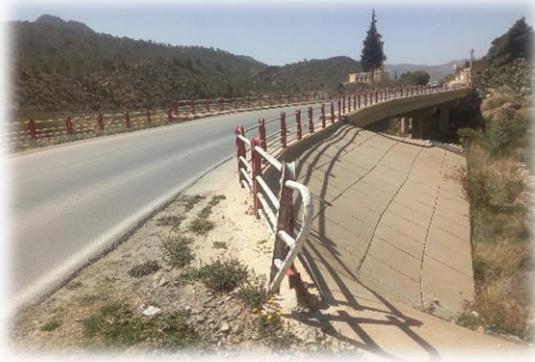
Le PK 72 est la terminaison de la pente et le début d'une nouvelle route à état moyen avec l'apparition de légers virages et des panneaux de limitation de vitesse . des ralentisseurs sont présents , car c'est le début de la zone urbaine ou apparait le pont de chir ; l'oued labiod constitue un danger sur sa fondation lui causant des fissures et amoindri sa durée de vie ce qui nécessite une maintenance permanente.

Figure 3.18 : Pont de Chir

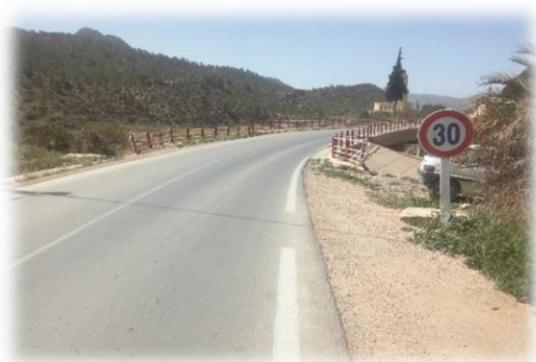
Figure 3.19 : Etat moyen de la route

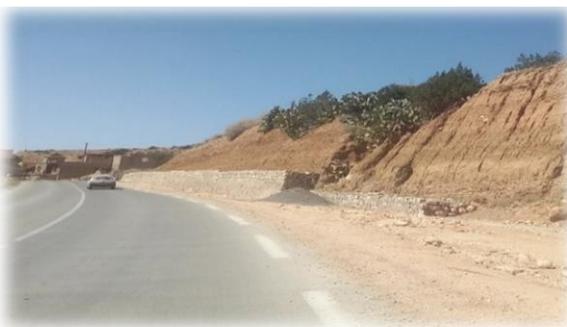
Au pk 73, la route est en état moyen. Le dépassement est dangereux car, c'est une zone urbaine qui a connu beaucoup de perturbation due au glissement de terrain sur la bordure droite de la route. Les responsables des travaux publics ont procédé à la construction d'un mur sur les bordures de la route. Il paraît que ce mur est en voie de construction. On a essayé de contacter les responsables pour avoir des informations sur ce mur mais personne n'a voulu nous répondre (ci-joint une photo de ce mur de construction)

Figure 3.20 : Mur en voie de construction

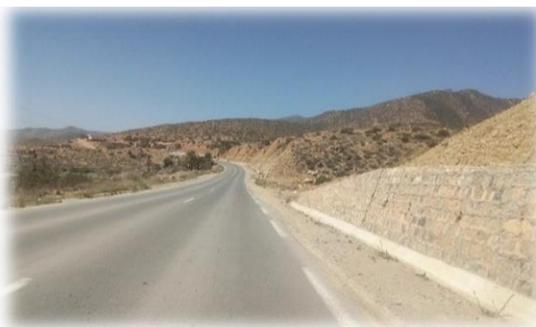
Figure 3.21 : Mur de soutènement

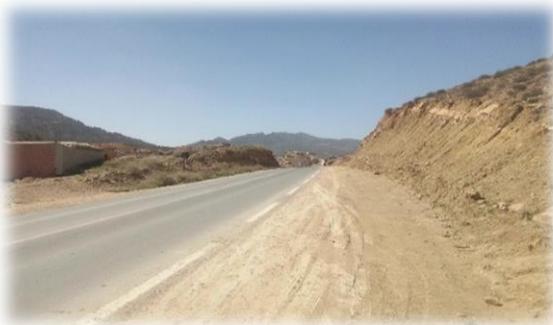
Le Pk 74 : La route est de moyen état. Les dépassements sont tolérables, il n'y a pas de virages dangereux .Il parait que les responsables des travaux publics projettent de construire un mur de soutènement sur le côté droit de la route pour éliminer les effets de l'érosion.

Figure 3.22 : Un endroit pour construire un mur de soutènement

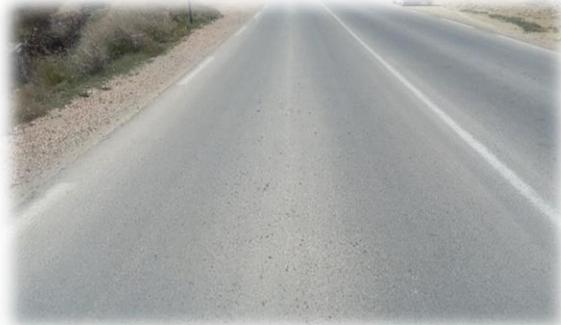
Figure 3.23 : Etat moyen de la route

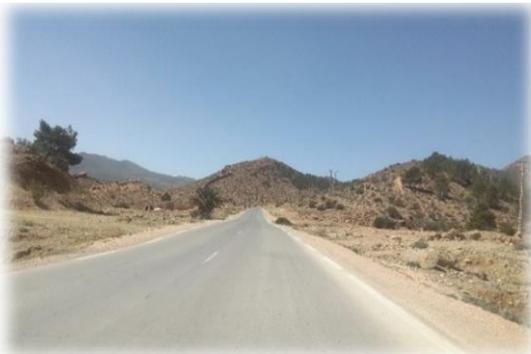
L'état de la route est moyen.la route est généralement droite et ne présente pratiquement pas de virages dangereux et de fossés.

Figure 3.24 : Etat moyen de la route

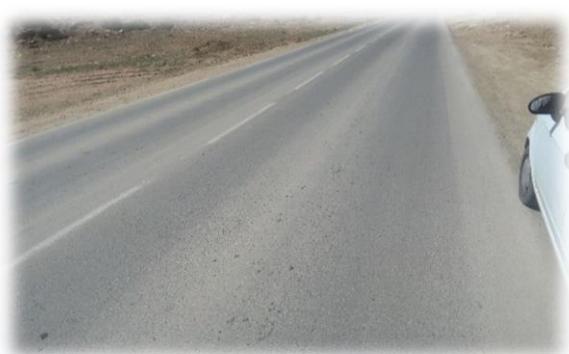
Figure 3.25 : Désenrobage et arrachement

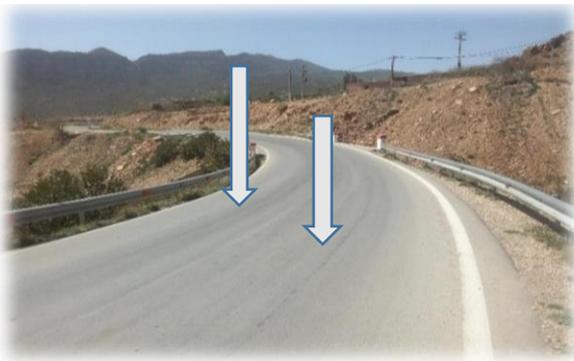
PK76 : L'état de la route est moyen (comme la précédente) .ce tronçon est caractérisé par un ensemble de virages et contient un ouvrage hydraulique sur les 300 m derniers du pk. Son corps de chaussée renferme une ornière de rayon moyen juste sur la route de l'ouvrage de drainage (comme l'indique la photo ci-après).

Figure 3.26 : Ornière majeur de faible rayon

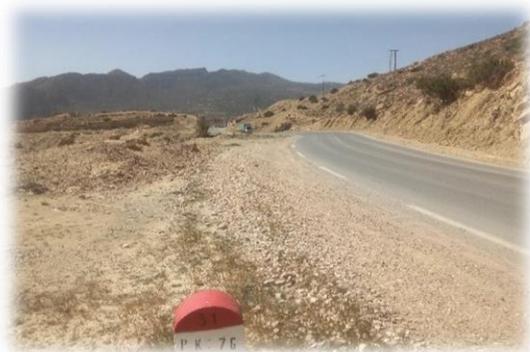
Figure 3.27 : Etat moyen de la route

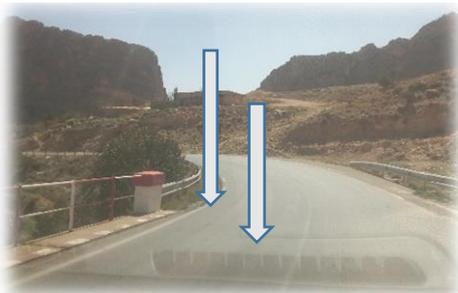
Le PK 77 est un tronçon à plusieurs virages dangereux qui présente également des désordres faibles de profils et d'ornière moyenne de faible rayon du côté de l'ouvrage de drainage. Ce tronçon ne présente aucune fissure et son état est moyen.

Figure 3.28 : Ornière moyen de faible rayon

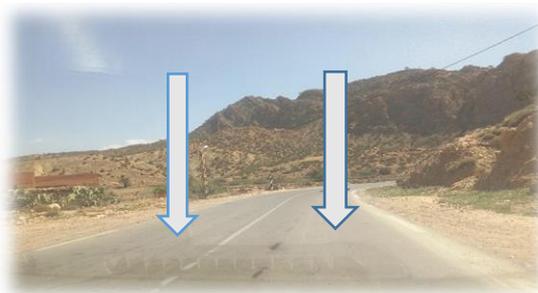
Figure 3.29 : Désordres faibles de profile

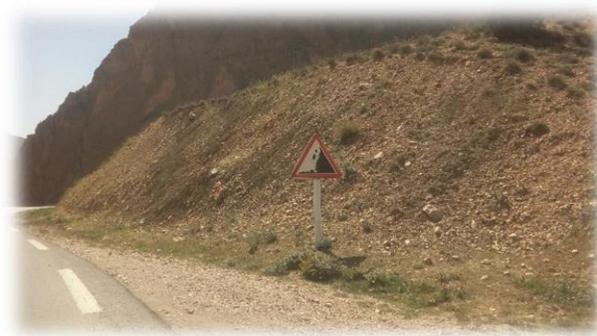
Figure 3.30 : Panneaux de signalisation de Chutes de pierres

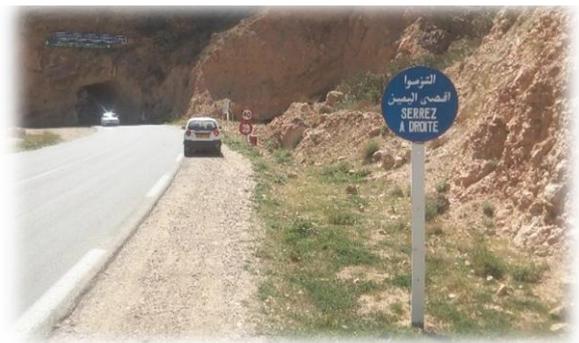
Le pk 78 représente la terminaison de la commune de Tighanimine et le début du village de Taghit faisant parti de la daïra de T'KOUT. Cette partie de la route est connue pour son rétrécissement ce qui la rend dangereuse pour d'éventuel dépassement. Elle est caractérisée par des éboulements de roches qui peuvent devenir très dangereux pour la circulation des véhicules. Elle est considérée comme étant une zone où les risques d'accidents sont nombreux, en plus de ses virages tortueux. La vitesse maximale dans cette zone indiquée sur la plaque est de 40 km/h. Cette route est en bon état ; elle a été revêtue récemment.

Figure 3.31 : Zone de rétrécissement

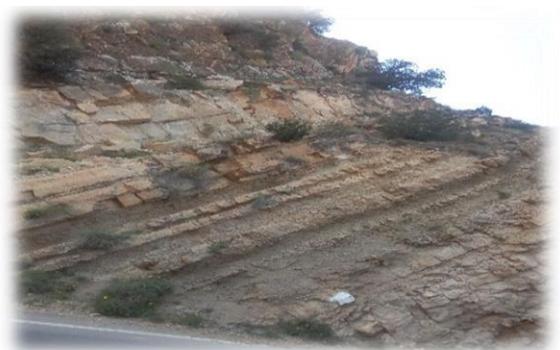
Figure 3.33 : Risque de chute

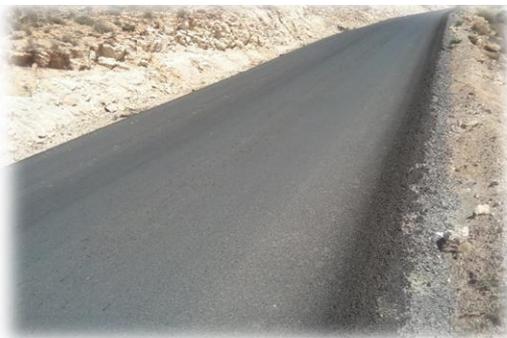
Le pk 80 : ressemble beaucoup au précédent. Il présente l'élévation de la corde chaussée au niveau du terrain naturel ce qui représente un danger pour les véhicules. Le cas où les véhicules soient en pannes dans ce tronçon cela bloque la circulation et personne ne peut y continuer le trajet, car la route est très rétrécie.

Figure 3.35 : L'élévation de la corde chaussée

Au niveau du terrain naturel

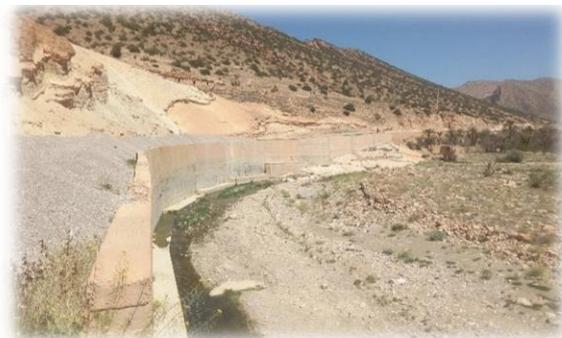
Un mur de soutènement est bâti du côté de l'oued pour éviter l'érosion du sol vers le bas.

Figure 3.36 : Mur de soutènement

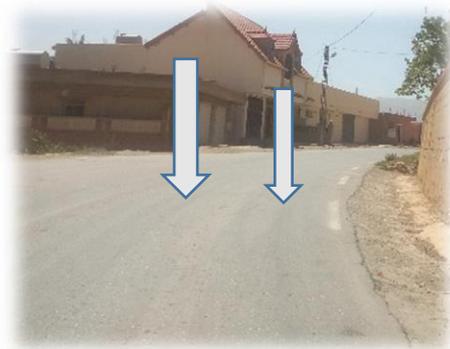
Figure 3.38 : faible ornière

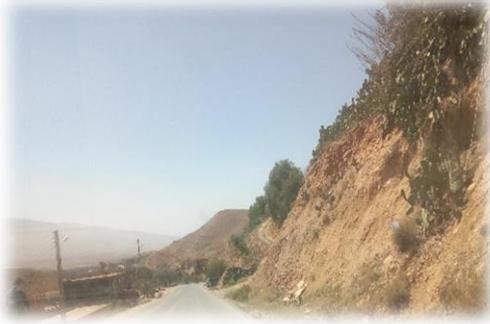
Figure 3.39 : Glissement de terrain

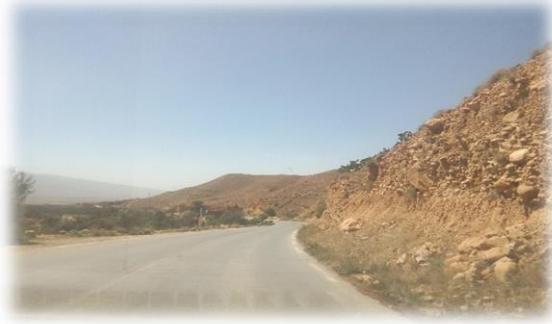
Figure 3.40 : Chute de pierres

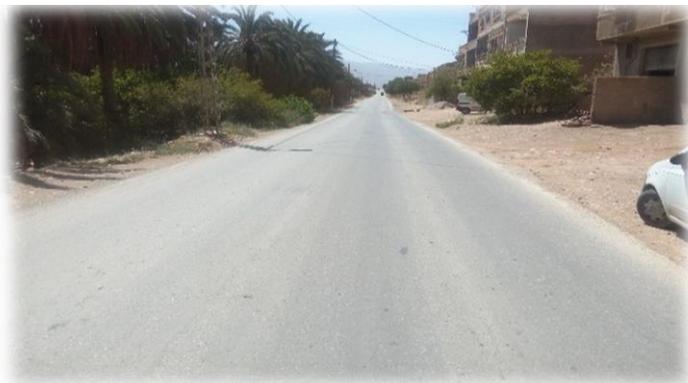
Le PK 83 : L'état de la route est moyen la route est aussi large elle est entourée de sable qui parait élevé en son niveau, ce qui favorise l'accumulation des eaux de pluies et cela entraine des dégradations à la corde de chaussée.

Figure 3.41 : Etat moyen de la route

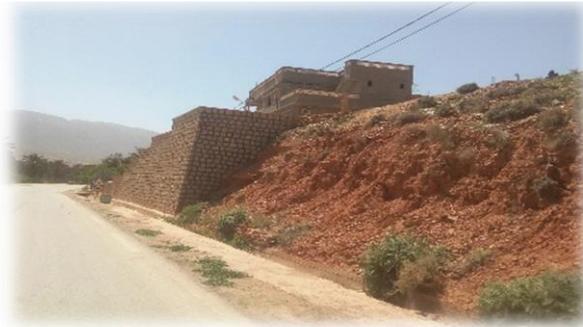
PK 85 la route est large et de moyen état elle contient une buse hydraulique on constate des glissements du sol du côté droit vers le fossé.

Figure 3.44 : Glissements du sol vers le fossé

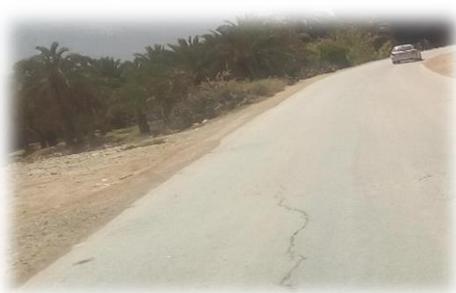
PK87 on remarque l'existence de fissure longitudinale dans la piste de roue (fissuration moyenne de 10 mm La route est large non dangereuse.

Figure 3.47 : Fissure longitudinale

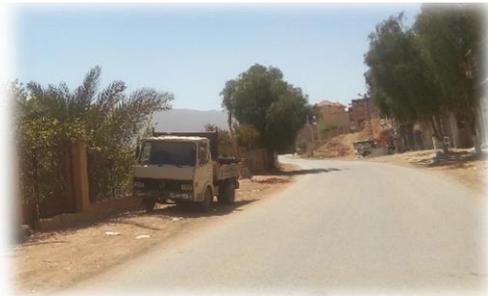
Figure 3.48 : Etat moyen de la route

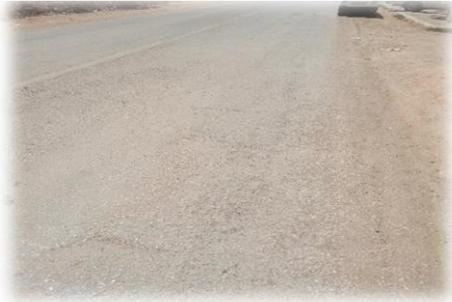
moyen, on remarque de faibles déformations de surface de type "Affaissement" de faible dénivellation .on remarque également de grandes fissures longitudinales hors-piste de roue qui dépassent 20mm, puis des fissures transversales estimées à 12 mm. Existence d'un ralentisseur et absence de fossé dans cette partie de la route.

Figure 3.49 : Affaissement faible

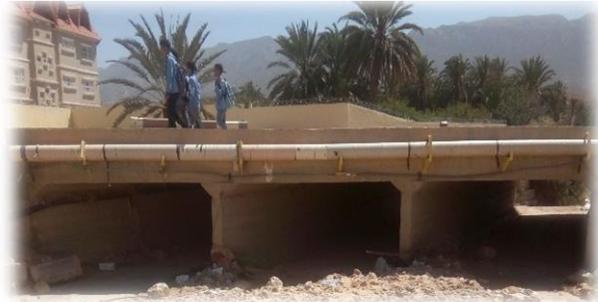
La route débute par un dalot (dalot de Ghassira) qui traverse le plus grand oued. Il parait que ce dalot est de faible hauteur ce qui laisse les crues de l'oued l'envahir. L'état de la chaussée et

Figure 3.50 : Dalot de Ghassira

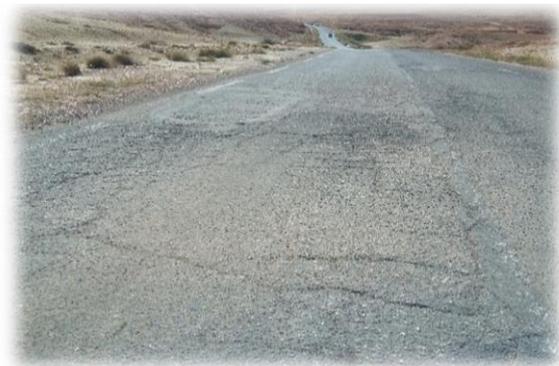
Figure 3.54 : Affaissement majeur

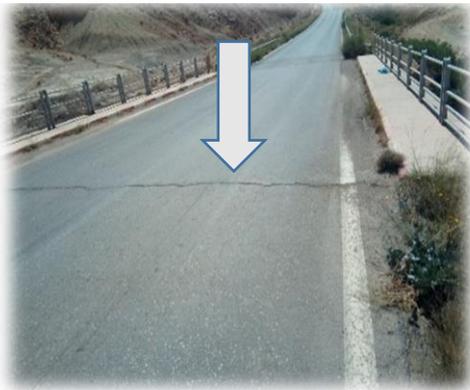
carrés) avec existence de désonrobage et arrachement et aussi d'un ressuage moyen. A la fin de la pente il existe un petit pont en bon état avec un décalage de joint (dénivellation verticale entre les deux lèvres d'un joint d'une fissure) en son début et la présence de gabions à sa proximité pour éviter les glissements de sol vers l'oued. Les dépassements restent dangereux car la route est rétrécie.

Figure 3.55 : Décalage de joint

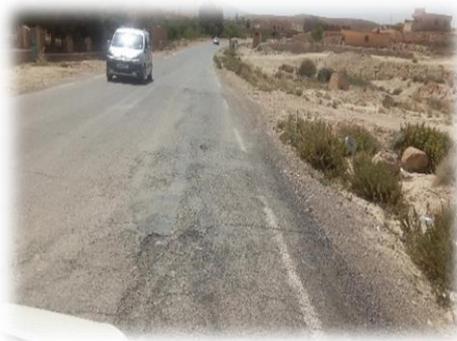
Pk93 arrivée au village de Ghaufi .état moyen de la route. Absence de fossé et présence de fissures diverses ainsi que des désordres moyens de profil. On distingue des déformations moyennes au niveau de la surface de type 'affaissements moyens '. Les dépassements sont interdits car on entame une zone urbaine.

Figure 3.58 : Affaissement moyen

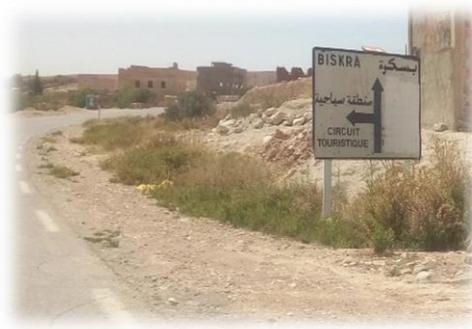
Figure 3.59 : Absence de fossé

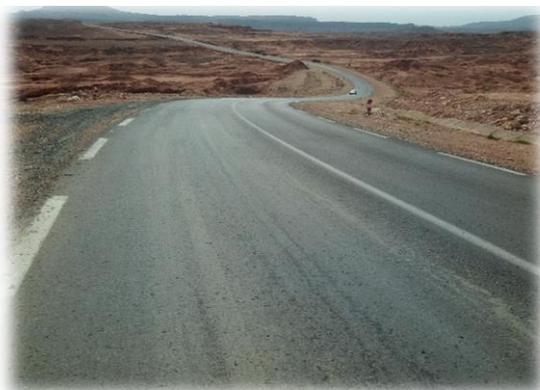
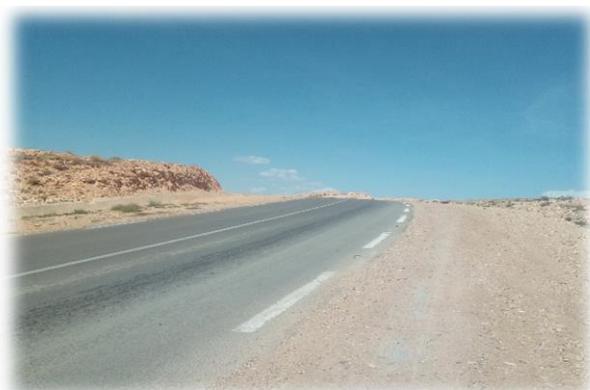
Bon état de la route. Elle commence d'abord, par un virage pentu très dangereux. C'est le lieu des accidents les plus fréquents dans la région. Cette pente est semée de gabions de part et d'autres de la route afin d'éviter les glissements de terrains.

Figure 3.73 : Virage dangereux dans une pente de 10/100

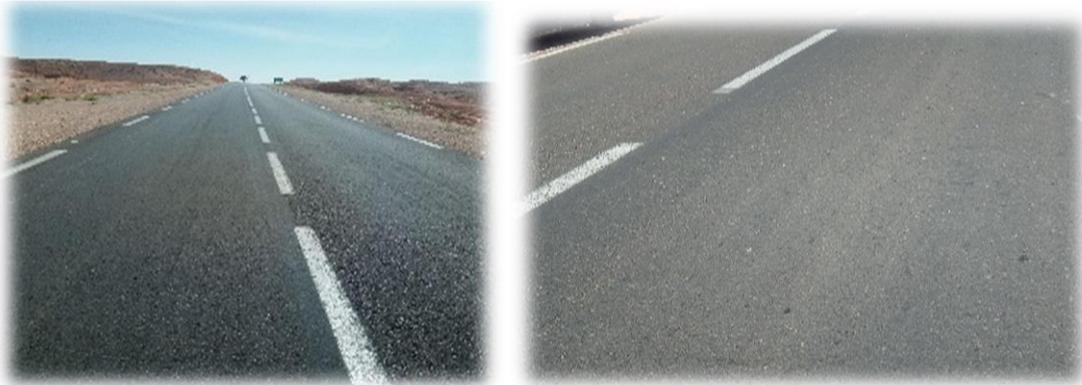
A partir du pk précédent, la route devient en bon état selon les normes de construction.

Figure 3.74 : Route en bon état au Pk 113

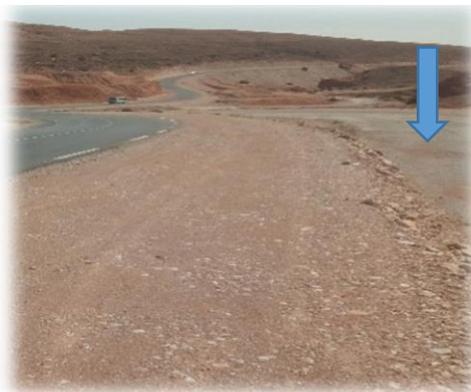
La route est en bon état. Elle débute par une pente d'environ 10/100. C'est un tronçon qui a été déplacé à cause de l'oued. Elle est entourée de gabions et renferme des buses.

Figure 3.75 : Ancienne route

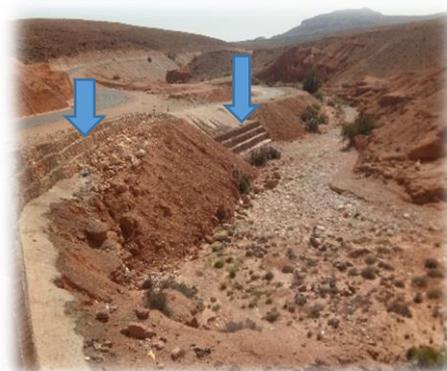
Figure 3.76 : Les gabions

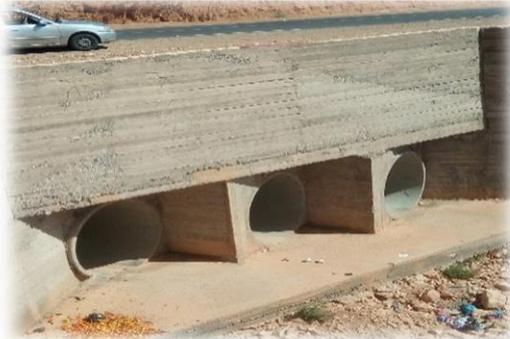
La route est bonne. Elle contient 3 buses en béton armé. IL n'y a pas de fissures ni de déformations. Ce pk se termine par de petits virages légers.

Figure 3.77 : Ouvrage de 3 buses en béton armé **Figure 3.78 :** Bon état de la route

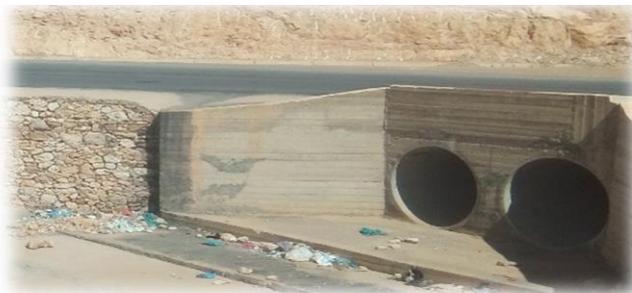
Toujours la route est en bon état .Il existe deux buses hydrauliques en son centre qui évacuent les eaux de pluies.

Figure 3.79 : Ouvrage de 2 buses en béton armé

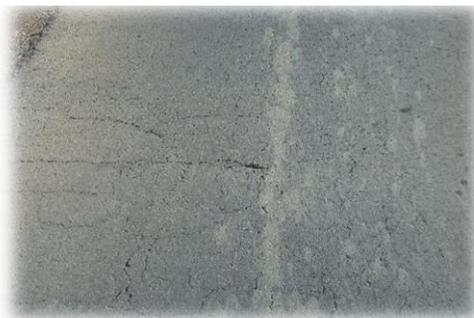
La route est toujours dans un état moyen est renferme de faible fissurations de type "carrelage" est de fissurations moyennes hors-piste de roue. Dans ce tronçon, il existe une intersection qui mène vers la ville de Mechouneche sur le côté gauche. Ce pk se termine par une autre fissure longitudinale faible.

Figure 3.80 : Faible fissure de carrelage **Figure 3.81 :** Fissure faible longitudinale

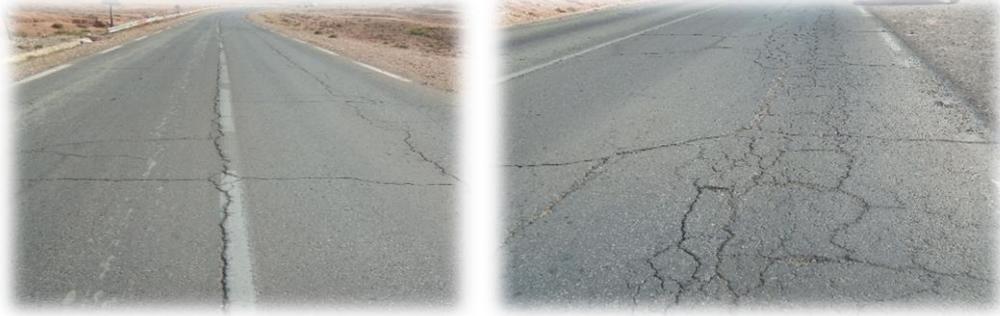
La route est dans un mauvais état à la sortie de la ville de Mechouneche. On distingue une pente renfermant des fissures franches de type "Faïençage" et d'autres en piste de roue. Il existe aussi des ornières de grands rayons et de désordres moyens de profil. la sortie du pk se termine par un pont en bon état.

Figure 3.84 : Ornière et fissure en dalle Figure 3.85 : Faïençage

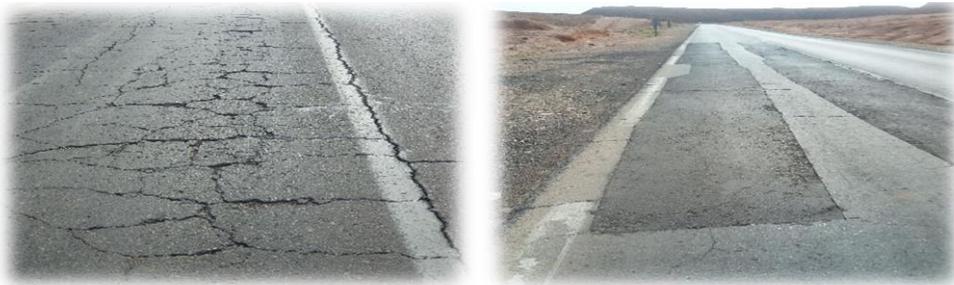
La route est de mauvais état, comporte des faïençages et un ensemble de fissures entrelacées aux mailles fines inférieures à 30 cm formant une série de polygones. Elle est affectée également de fissures longitudinales et transversales. Elle contient aussi une coupe et tranchée moyenne.

Figure 3.86 : Faïençage Figure 3.87 : Coupe et tranchée moyenne

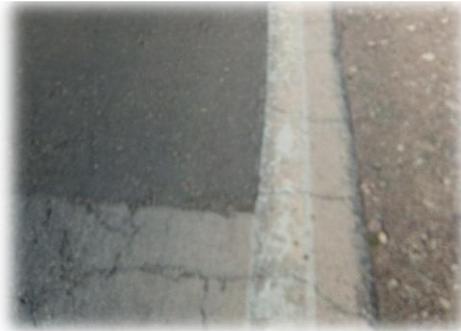
L'état de la route est moyen à mauvais. Elle comporte des ornières faibles de faibles rayons. Il existe de faibles fissures d'adaptation.

Figure 3.88 : Fissure d'adaptation

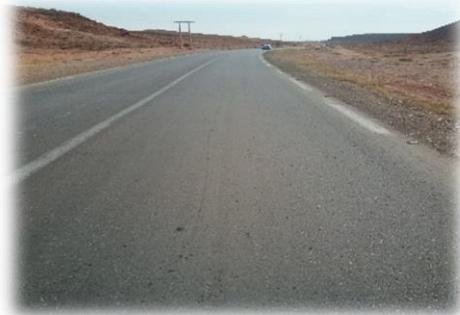
Figure 3.89 : Ornière à faible rayon

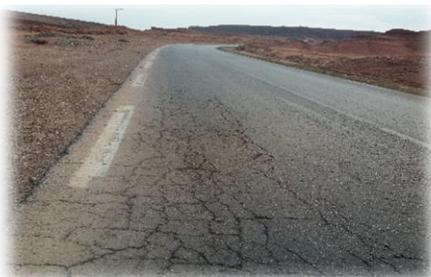
La route évolue vers un mauvais état. Des fissures de type "carrelage" et d'adaptation sont présentes. Il existe aussi une fissure large transversale. Existence d'un mur de soutènement du côté droit de la route pour empêcher le sable de couvrir la route. Nous remarquons des fissures majeures en dalles et des désordres moyens de profil. Ce tronçon renferme 03 buses en béton armée en bon état.

Figure 3.90 : Fissure moyenne de carrelage

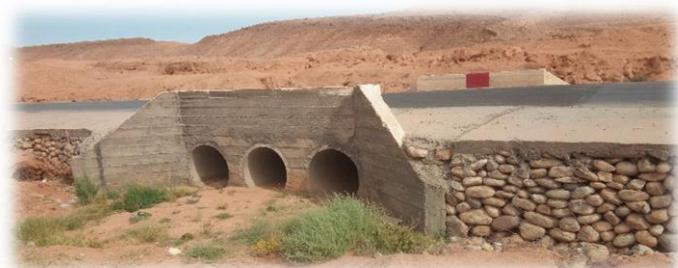
Figure 3.91 : Ouvrage de 3 buses (bon état)

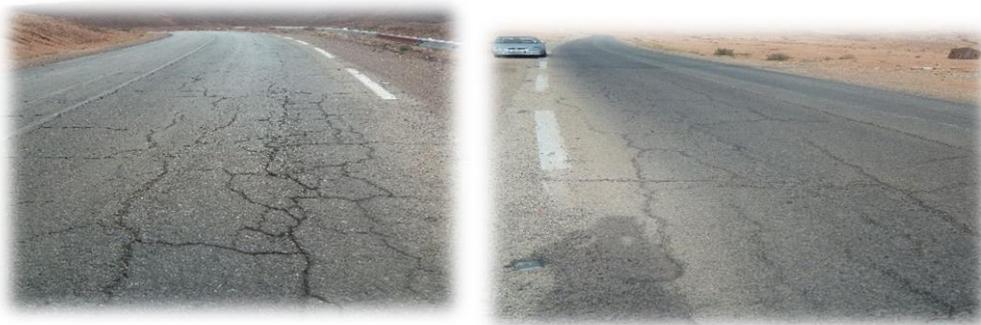
Mauvais état de la route. Présence de faïençage et ornières moyennes de faibles rayons. Cette route mène vers un pont traversant oued Lehal. La route devient très fissurée et craquelée, les ornières sont très fréquentes. (Figure 3.92)

Figure 3.92 : Route de mauvais état PK127

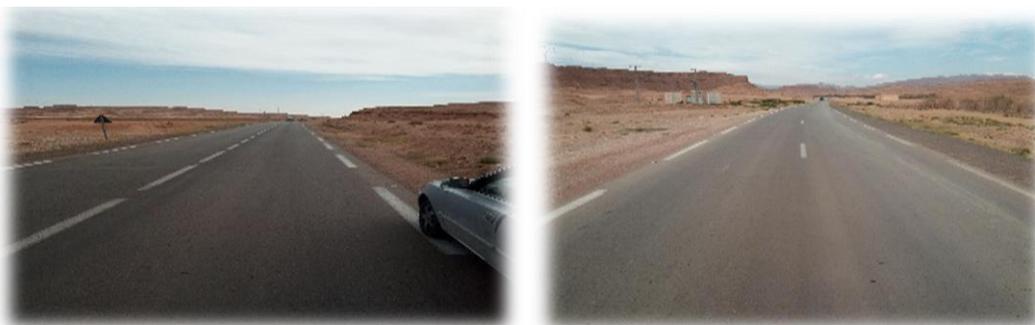
On passe à une route à bon état qui contient de faibles fissurations en rive. Les panneaux de circulation sont absents. (Figure 3.93)

Figure 3.93 : Route en bon état PK 129

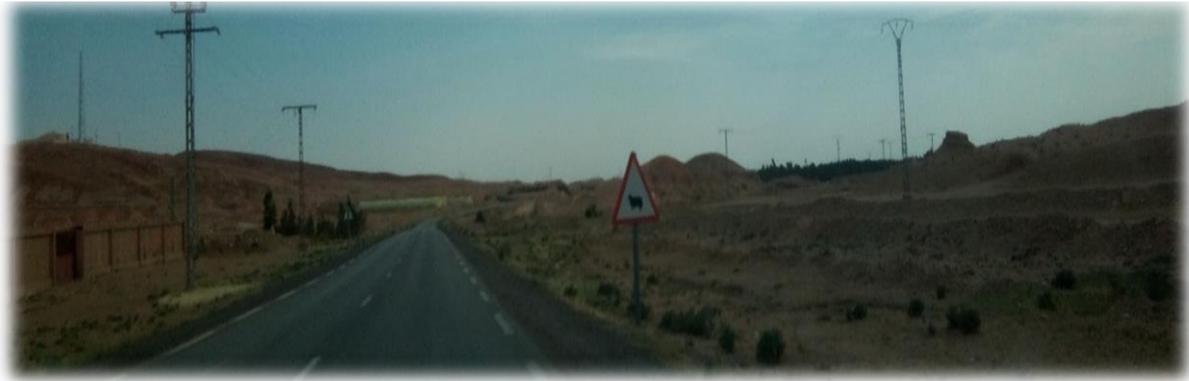
La route est de bon état comme la précédente, le seul inconvénient dans ce tronçon est la sortie d'animaux sauvages au milieu de la route.

Figure 3.94 : Panneaux de risque

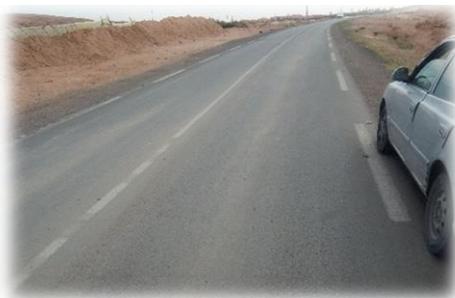
Figure 3.95 : Route de bon état

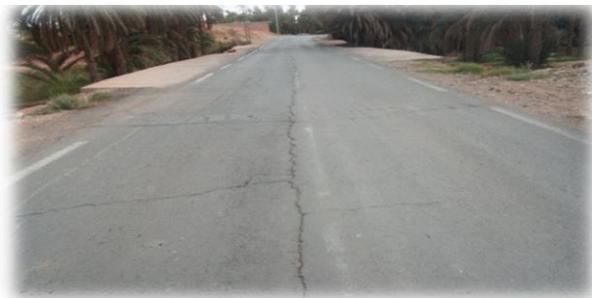
La route est en bon état. Existence de virages pas très dangereux. A la fin du pk environ 50 m on distingue des fissures longitudinales majeurs hors-piste de roue et des coupes et tranchée moyennes.

Figure 3.96 : Mauvais états des 50 m derniers

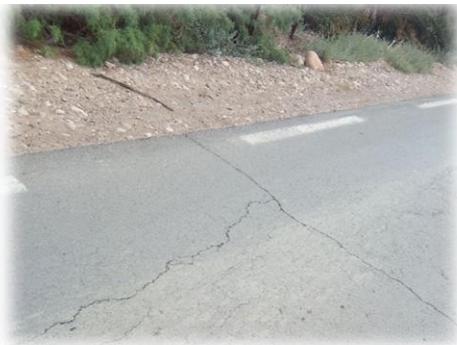
Entrée du village de Droh. La route est de mauvais état. Des fissures longitudinales et transversales hors-piste de roue apparaissent. Existence d'un affaissement et aussi des fissures d'adaptation sont présentes (cassures d'angles). Il y a aussi un affaissement de rive à la fin de cette partie. il n'y a pas de panneaux de signalisation.

Figure 3.97 : Cassure d'angle

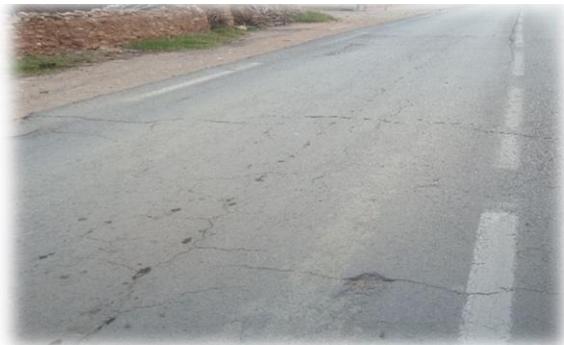
Figure 3.98 : Tronçon de mauvais état

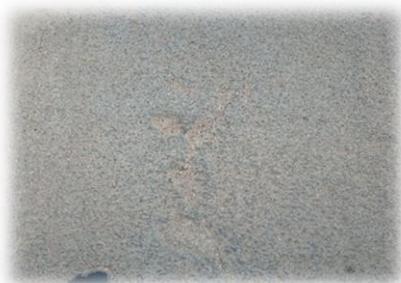
La route est de mauvais état. Des nids de poule, de faibles défonçages et arrachements et ornières moyennes constituent ce tronçon. On remarque aussi des fissures verticales moyennes de plus de 12 mm. Il y a aussi un affaissement vers la terminaison du pk.

Figure 3.99 : Nid de poule

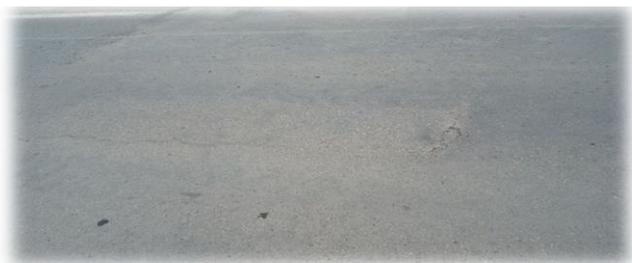
Figure 3.100 : Mauvais état de la route au Pk 134

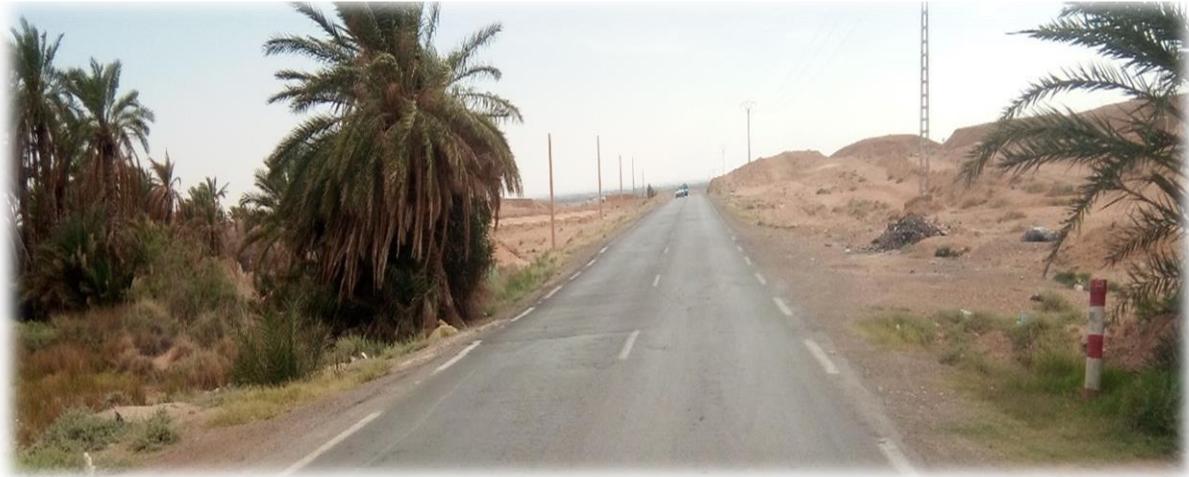
Comme la précédente, la route est de mauvais état. Une grande fissure large, suivie d'un affaissement moyen, des ornières et des fissures hors-piste de roue.

Figure 3.101 : Mauvais état de la route au pk 135

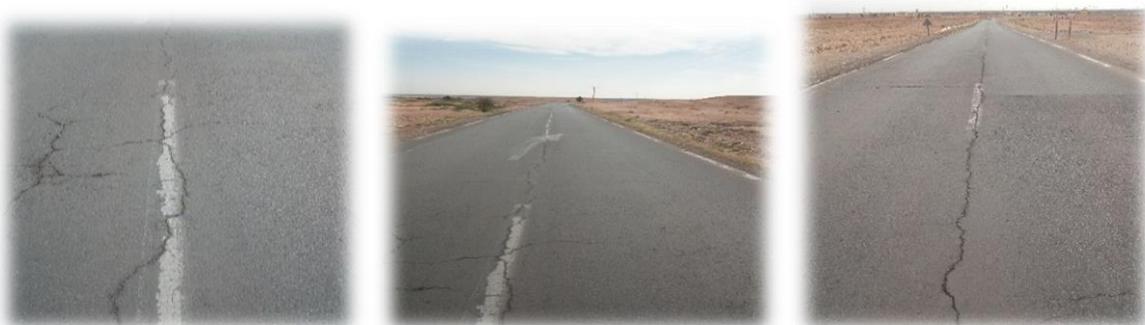
Toujours mauvais état de la route. On remarque des fissures d'adaptation et cassures d'angles et de ressuges faibles. Il existe aussi des fissures diverses.

Figure 3.102 : Tronçon de route de mauvais état PK136 et 137

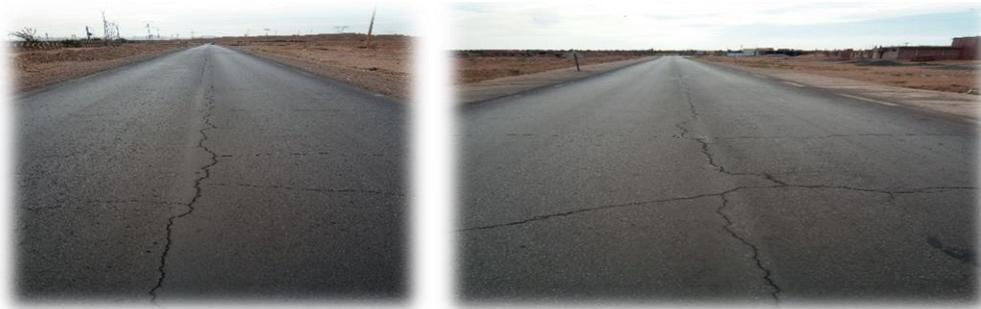
La route continue d'être en mauvais état. Une grande fissure large suivie d'un ensemble de fissures en carrelage et d'ornières moyennes de grand rayons et ressuage faible et de désordres de profil moyennes. (Figure 3.103)

Figure 3.103 : Route de mauvais état Pk 138 -139

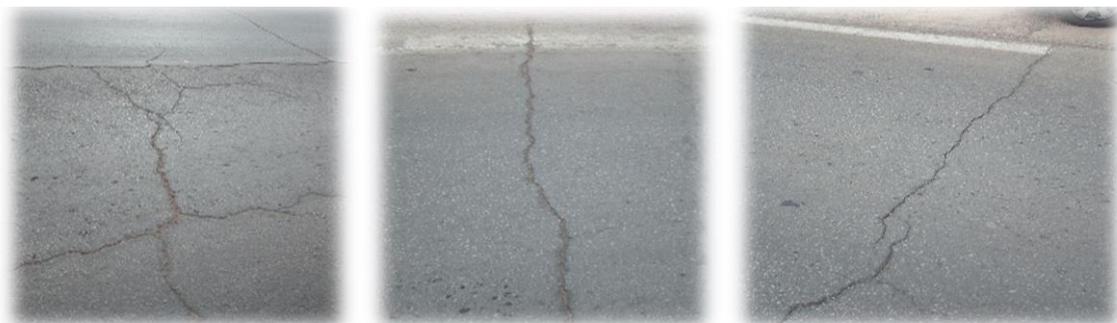
Etat mauvais de la route ('zone de Sedra') qui débute par des fissures d'adaptation moyennes avec présence d'ornières moyennes. Il existe également de désordre de profil et absence de fossé.

Figure 3.104 : Route de mauvais état au Pk 140

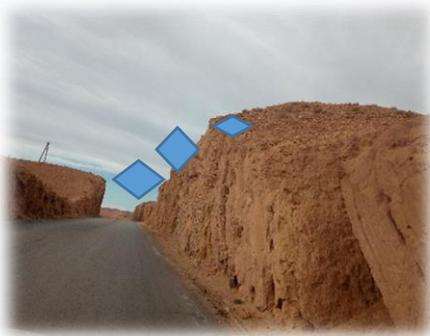
Ce tronçon est pratiquement le même que le précédent avec au début la présence de fissure d'adaptation, fissures diverses et ornières moyennes. Ce tronçon constitue un danger car la présence de chute de pierres peut affecter la circulation des véhicules. Un virage renfermant une ornière majeure de grands rayons.

Figure 3.105 : Chute de pierre

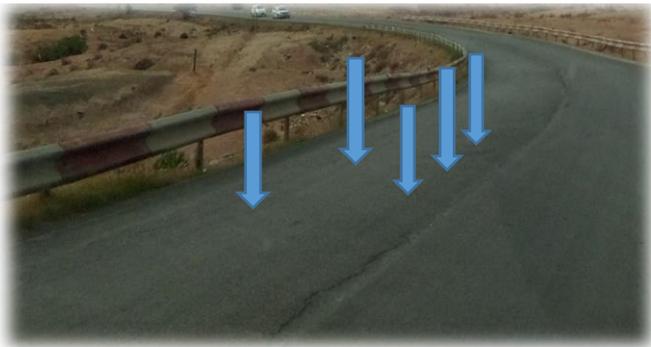
Figure 3.106 : Ornière de grand rayon

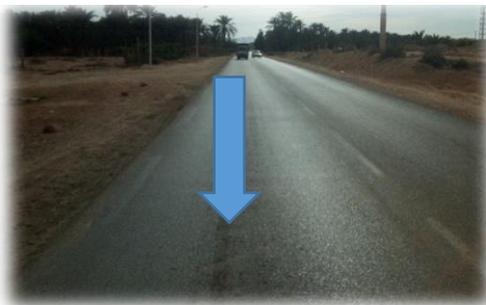
La route est de moyen état. Se poursuit par la présence d'ornières moyennes de faible rayon et de fissures en piste de roue. Il existe un affaissement moyen sur le virage et une coupe et tranchée faible et une grande fissuration hors-piste de roue.

Figure 3.107 : Ornière moyenne

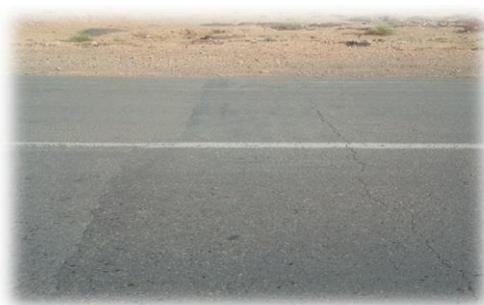
Figure 3.108 : Coupe et tranchée faible

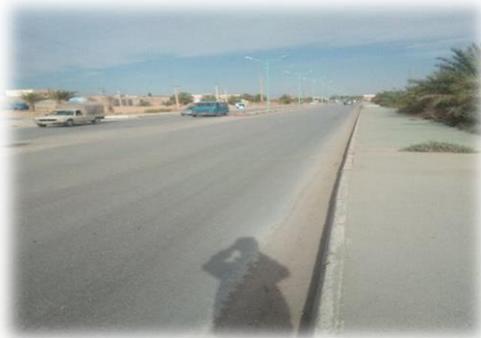
Ces 02 pk ressemblent aux précédents par la présence d'ornières faibles et un ressage de faibles rayons est quelques fissures longitudinales et transversales moyennes.

Figure 3.112 : Etat moyen de dédoublement **Figure 3.113 :** Fissure transversal moyen

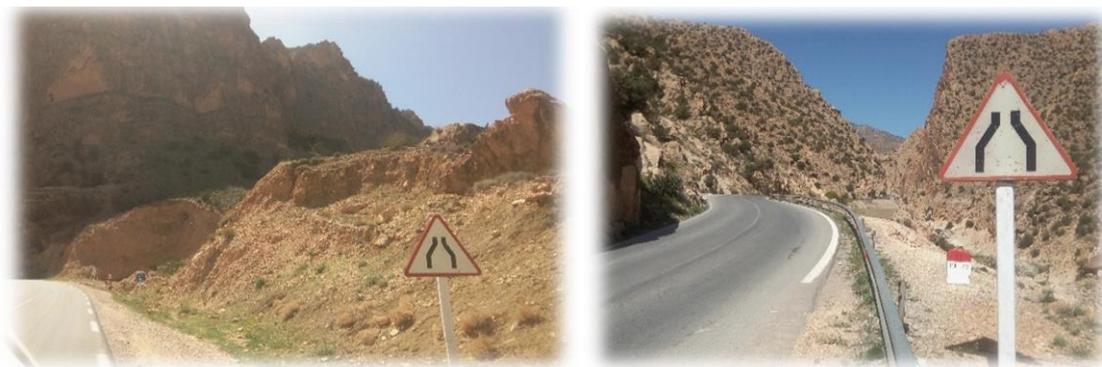
✚ Dans les zones rétrécies comme dans la zone de Taghit de PK 78 jusque au Pk 80

Figure 4.1 : Les zones rétrécies

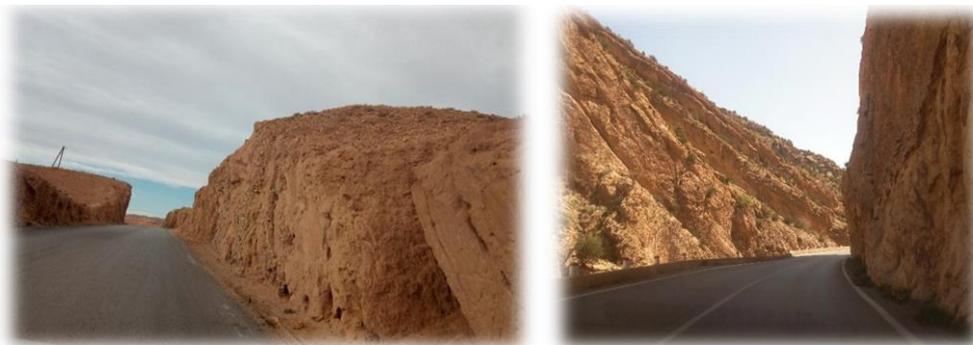
- ✚ Dans les zones qui nécessitent d'effectuer le talutage comme il en est de même pour la région de Taghit est la sortie de hiza. (Voir les photos)

Figure 4.2 : les zones qui nécessitent d'effectuer le talutage

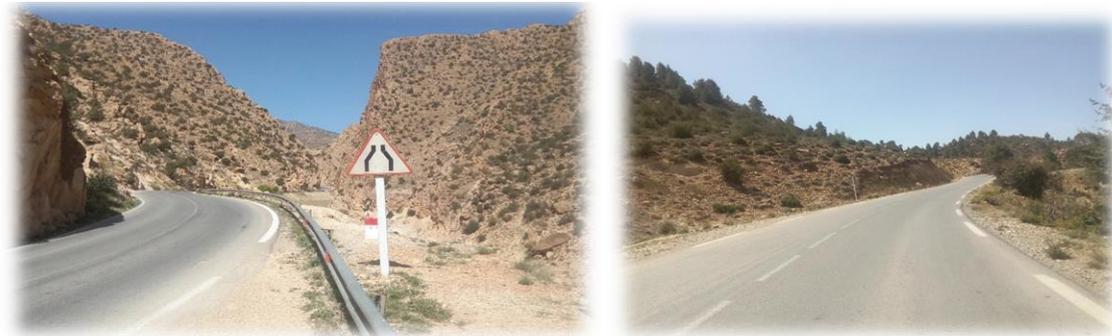
➔ Dans les zones où les chutes de pierres sont fréquentes à cause de l'existence de végétation parasite et de plantes qui sont déracinées. Telles dans les régions de Tighanimine, Chir et Taghit (Voire les photos)

Figure 4.3 : Les zones de végétation parasite
